RESTAURATIONSBERICHT

der Arbeiten an den Buntglasfenstern
der Dekanatspfarrkirche Sillian

2023

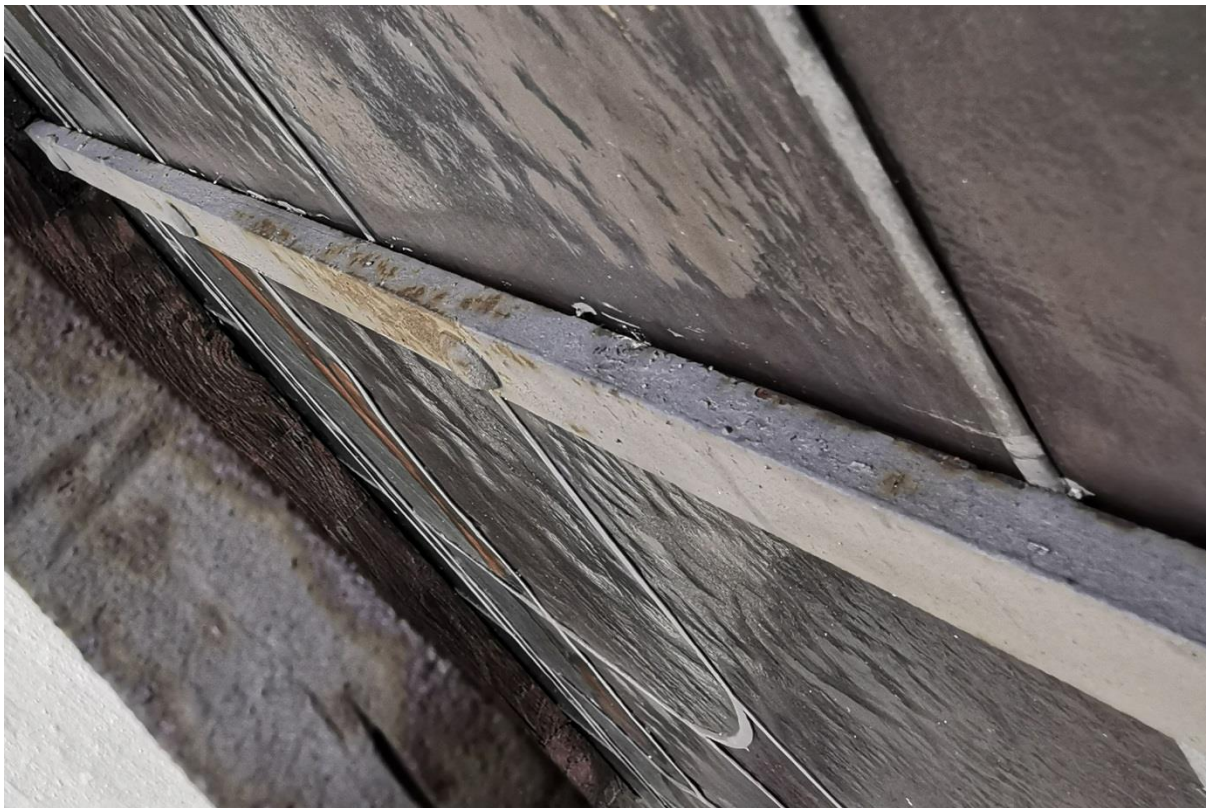
Oberkante Quereisen (vor der Restauration) außen bei Fenster nV, es ist kein Kitt sichtbar

Im Zuge der Besichtigung und des Ausbaues wurde deutlich, dass die Abdichtung mit Leinöl-Kitt stellenweise sehr unzureichend oder schlicht vergessen wurde. An diesen Quereisen kann Wasser ungehindert hindurchfließen. An anderen Stellen war das Kittbett wiederum weitgehend intakt.

Maßnahmen: Im Zuge des Wiedereinbaus wurde das Kittbett bei allen Fenstern von innen aus erneuert. An der Nordseite erfolge nach der Montage eine zusätzliche Abdichtung der Quereisen von außen über einen Steiger um sicher zu gehen, dass der gesamte Spalt mit Kitt ausgefüllt und ein sauberer Abschluss vorhanden ist.

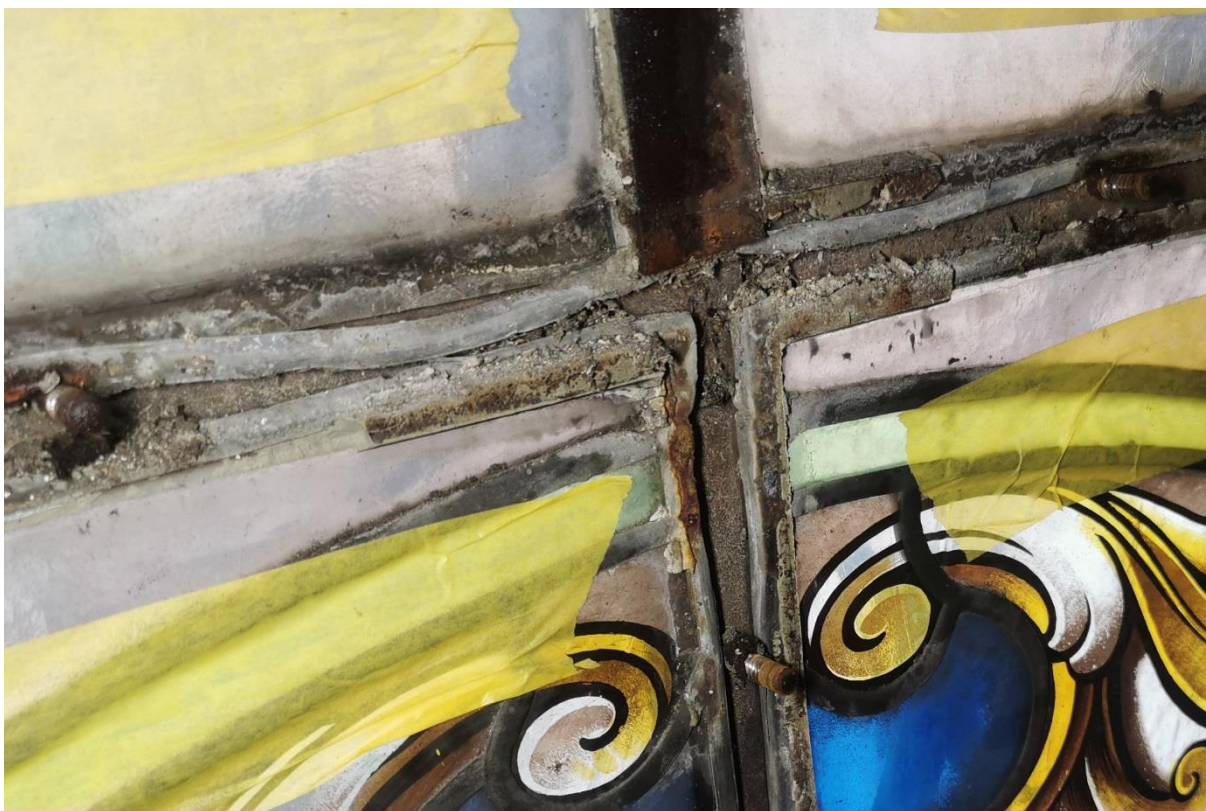
Geöffnetes Quereisen innen bei Fenster nIII, hier wurde offenbar vergessen Kitt einzubringen

Im Zuge der durchgeführten Maßnahmen konnten Mängel an den Fenstern festgestellt werden, die den Wassereintritt an der Nordseite ermöglicht haben dürften. Besonders relevant dürften jene Quereisen sein, bei denen offenbar zur Gänze auf das Einbringen von Kitt vergessen wurde. An diesen vereinzelt Stellen dürften verhältnismäßig große Wassermengen ungehindert in das Kircheninnere gelangt sein.

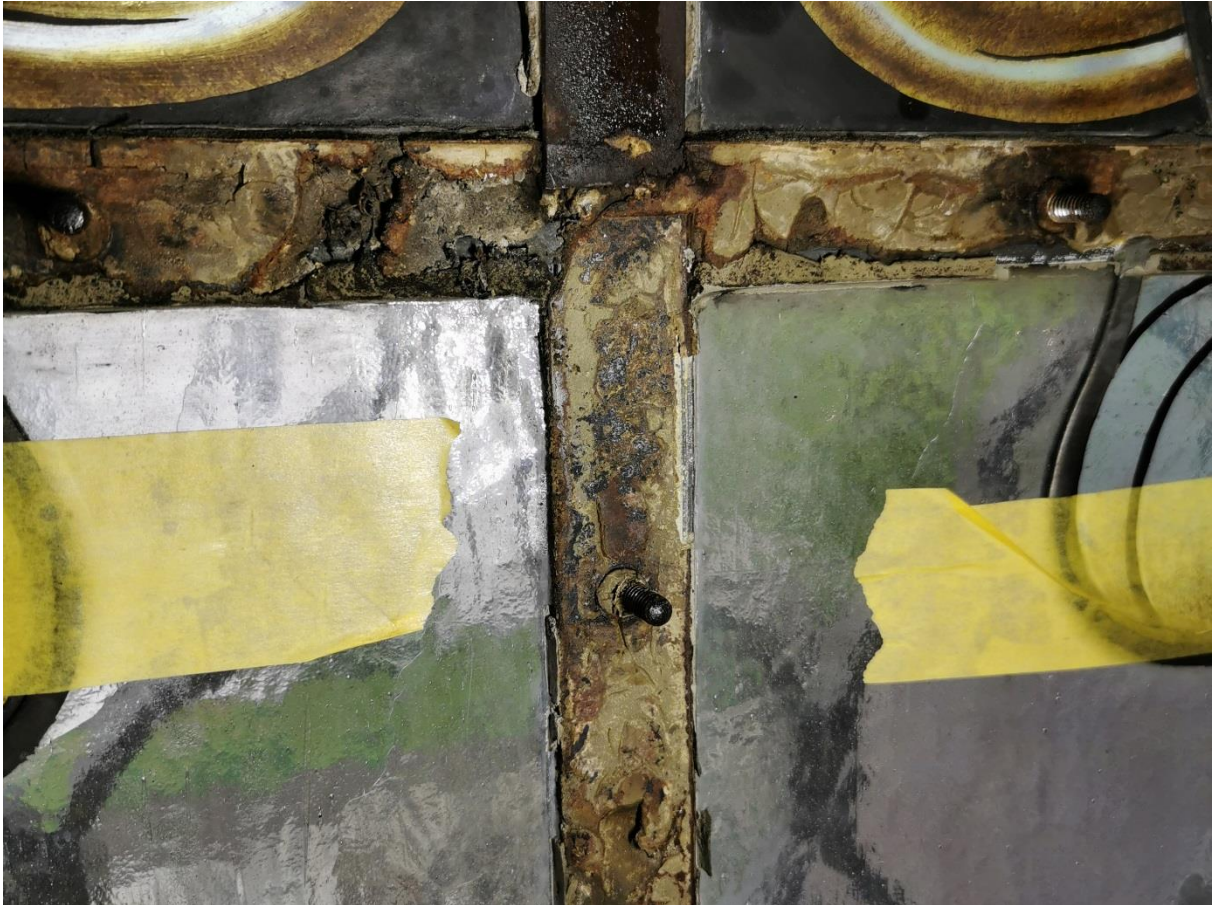
Ebenfalls geöffnetes Quereisen innen bei Fenster nIII, hier wurde hingegen viel Kitt eingebracht

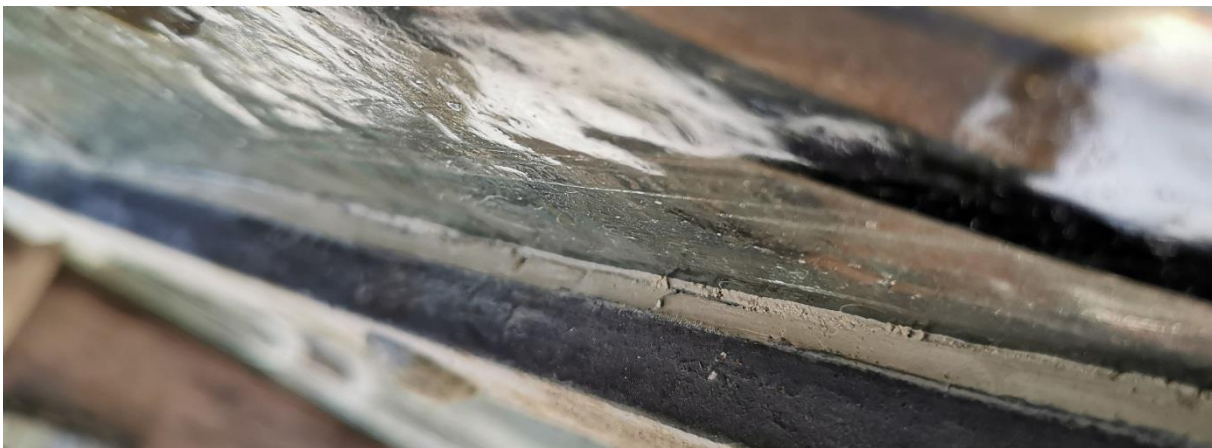
Im Zuge der Restaurationsarbeiten von außen mit Leinölkitt aufgefülltes Quereisen (Nordseite).

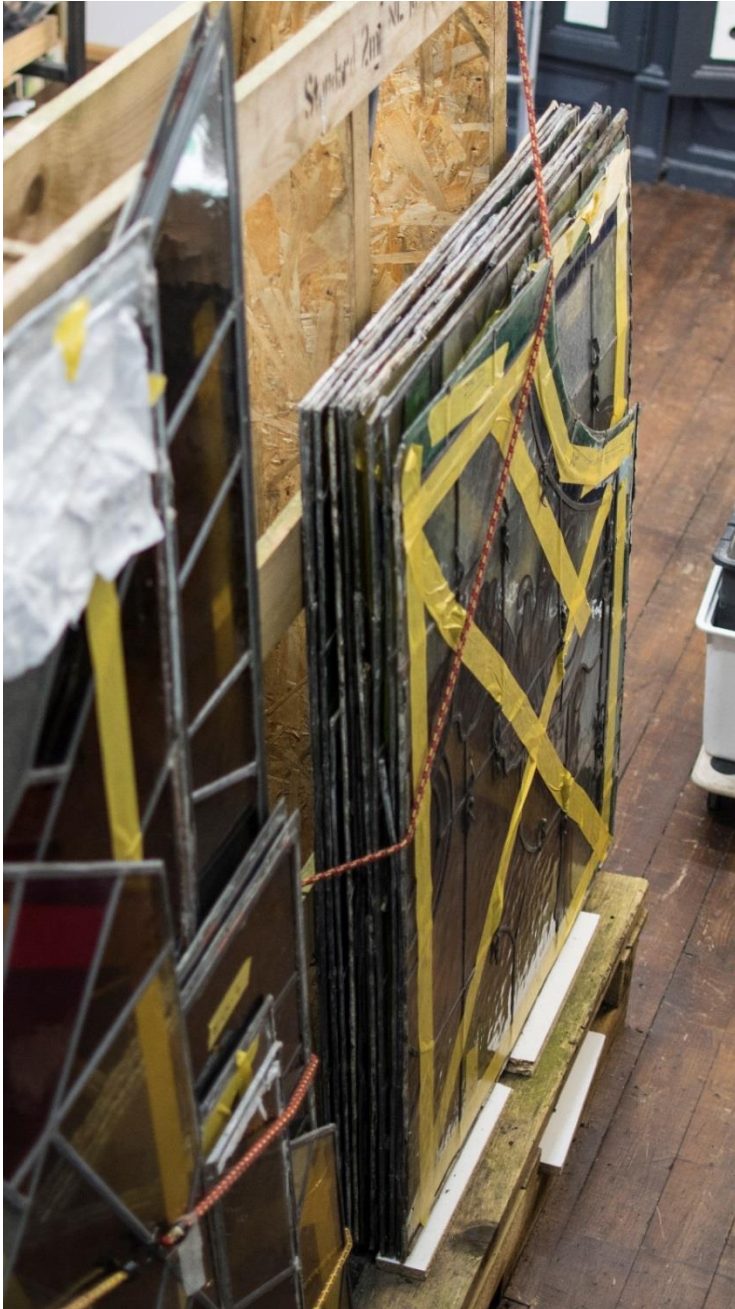
Schadhafte Randleie bringen das große Risiko mit sich, dass das Bleifeld im Zuge des Ausbaus auseinanderfällt. Dem wird durch das Abkleben des Bleifeldes vorgebeugt.

Da Randleie im Kittbett wesentlich stärker angegriffen wird als in der Luftumgebung und es beim Ausbau aus dem Kittbett mechanischen Belastungen ausgesetzt ist, ist es nach dem Ausbau stets an manchen Stellen schadhaft.

Maßnahmen: Schadhafte Randleie werden entweder wieder verlötet oder Abschnittsweise durch neue Bleiruten ersetzt.

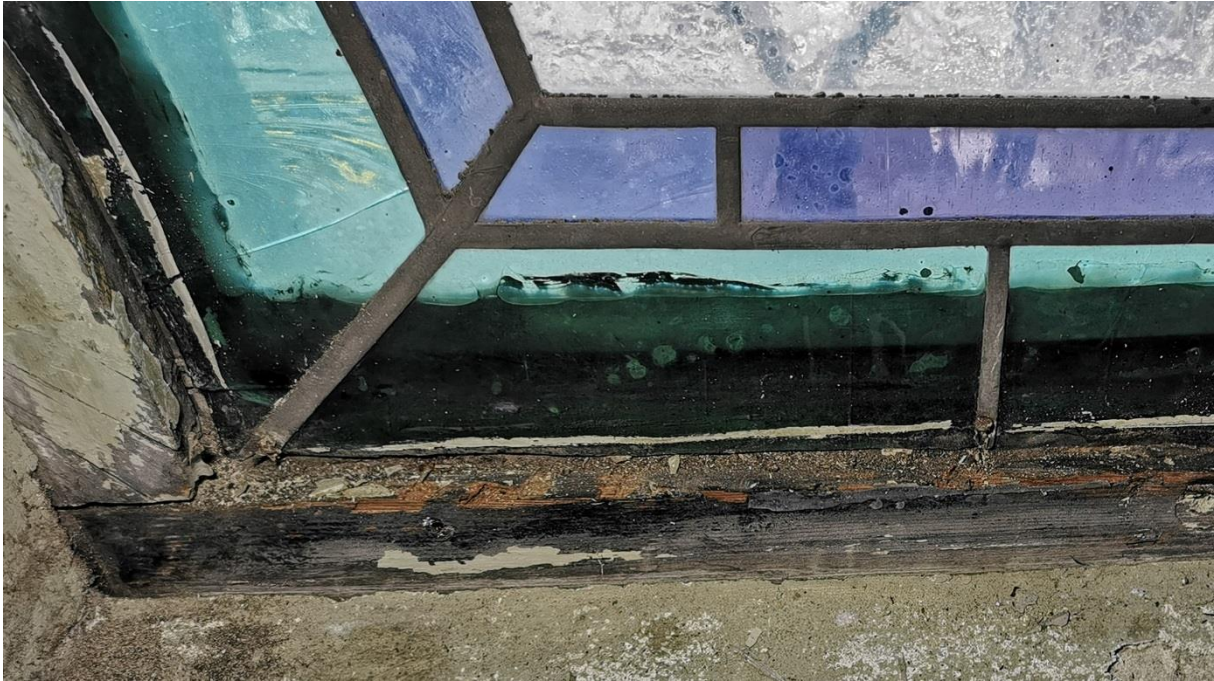
Fenster nV während dem Ausbau: In manchen Bereichen der Fenster ist kein Randblei vorhanden

Höchst wahrscheinlich passten bei den ursprünglichen Einbauarbeiten die Maße der Fenster nicht mit den Rahmen überein. So waren manche Bleifelder offenbar zu groß weshalb das Randblei abgenommen und teilweise auch das Glas grob abgeschnitten wurde. Die Unstimmigkeiten mit dem Maß sind offenbar erst bei der Montage auf der Baustelle aufgefallen, in der Werkstätte wäre mit Sicherheit ein Randblei angelötet worden.

Maßnahmen: Im Zuge der Restaurationsarbeiten wurden solche mangelhaften Bereiche in der Werkstätte mit einem Randblei versehen. Damit sich das Fenstermaß nicht vergrößert mussten die Gläser dazu ca. einen Centimeter verkleinert werden.

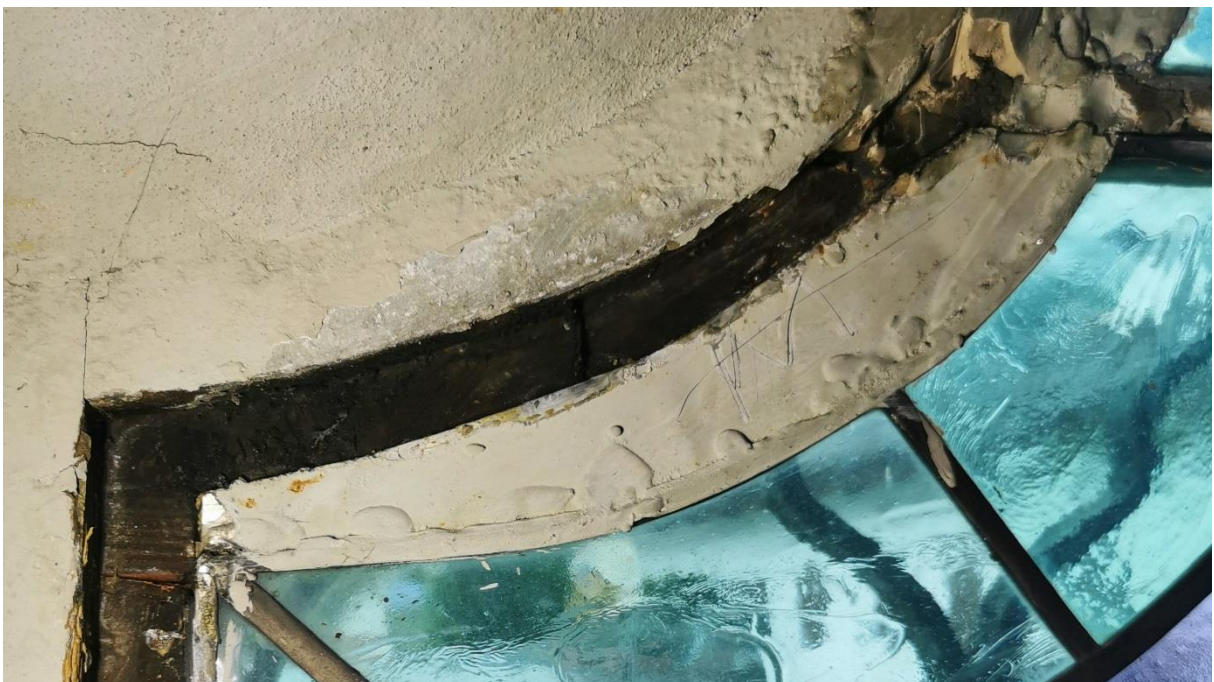
Fenster nV während dem Ausbau: Aufgelötete Blechblenden zu Kaschierung von zu kleinem Bleifeld

Nicht nur waren Bleifelder stellenweise zu groß, mancherorts waren sie offenbar auch kleiner als der Holzrahmen. Dazu wurden teils mehrere Randbleie aneinander gelötet um das Bleifeld zu vergrößern. Bei besonders großen Lücken (ab ca. 4cm) wurde eine ungewöhnliche Maßnahme ergriffen: Blechstreifen wurden so an das Randblei angelötet, dass die Lücke zwischen Rahmen und Fenster überbrückt wurde.

Maßnahmen: Bei Randblei-Verbreiterungen wurden keine Maßnahmen ergriffen.

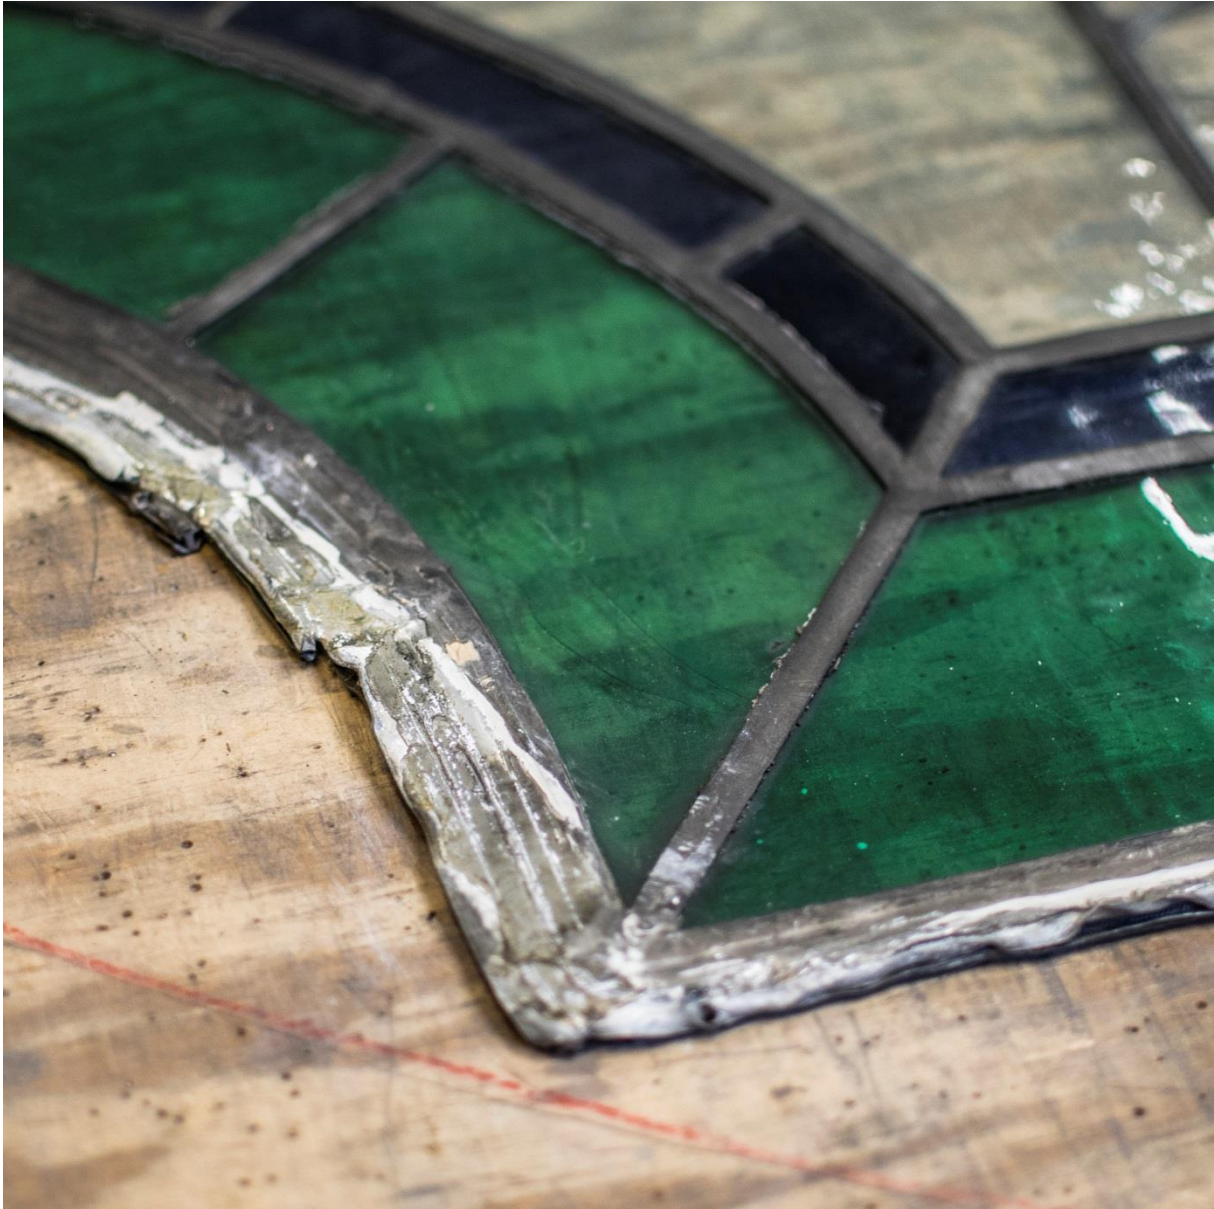
Fenster nIII: Verbreitetes Randblei durch das Verlöten mehrerer Bleie

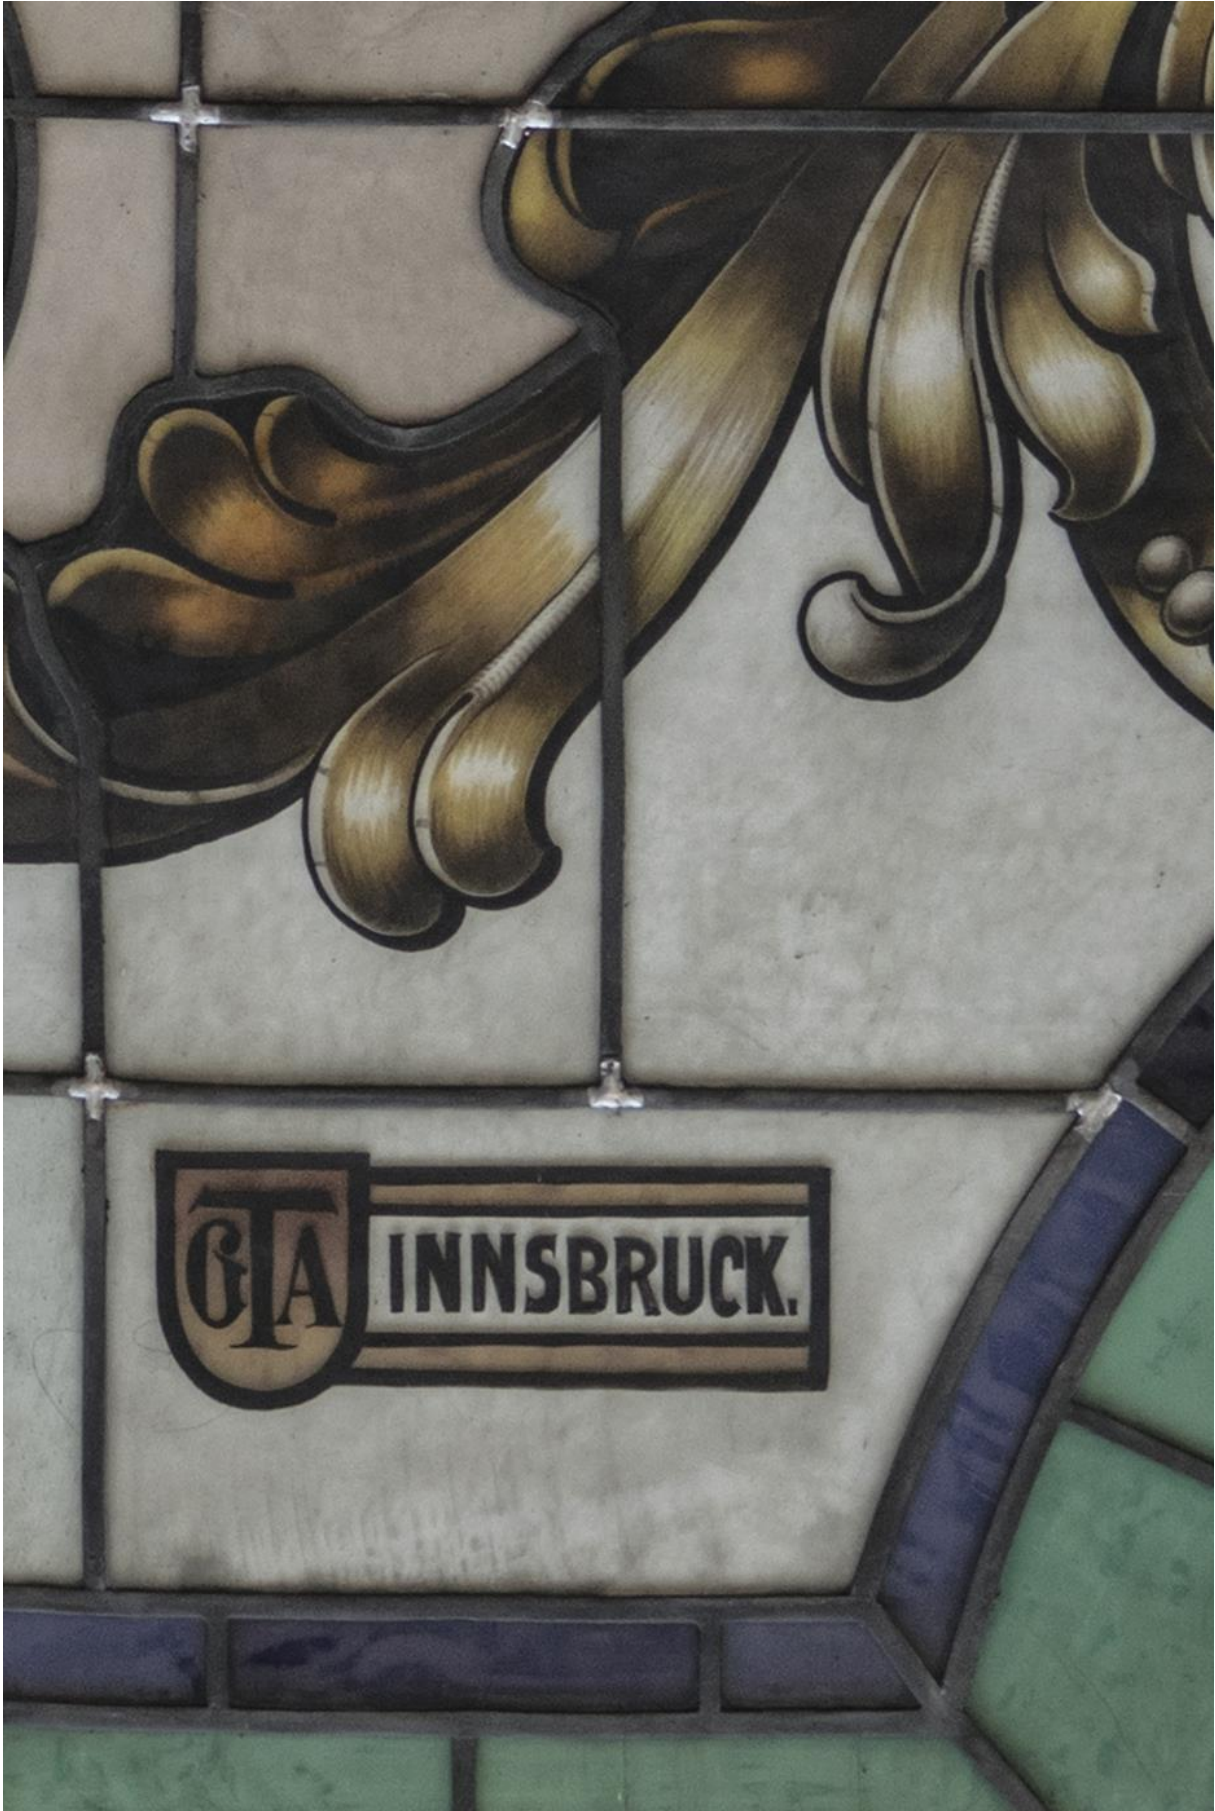
Viele Lötstellen waren (an-)gerissen und wurden im Zuge der Restauration wiederverlötet

Neu-verlötete Lötstellen

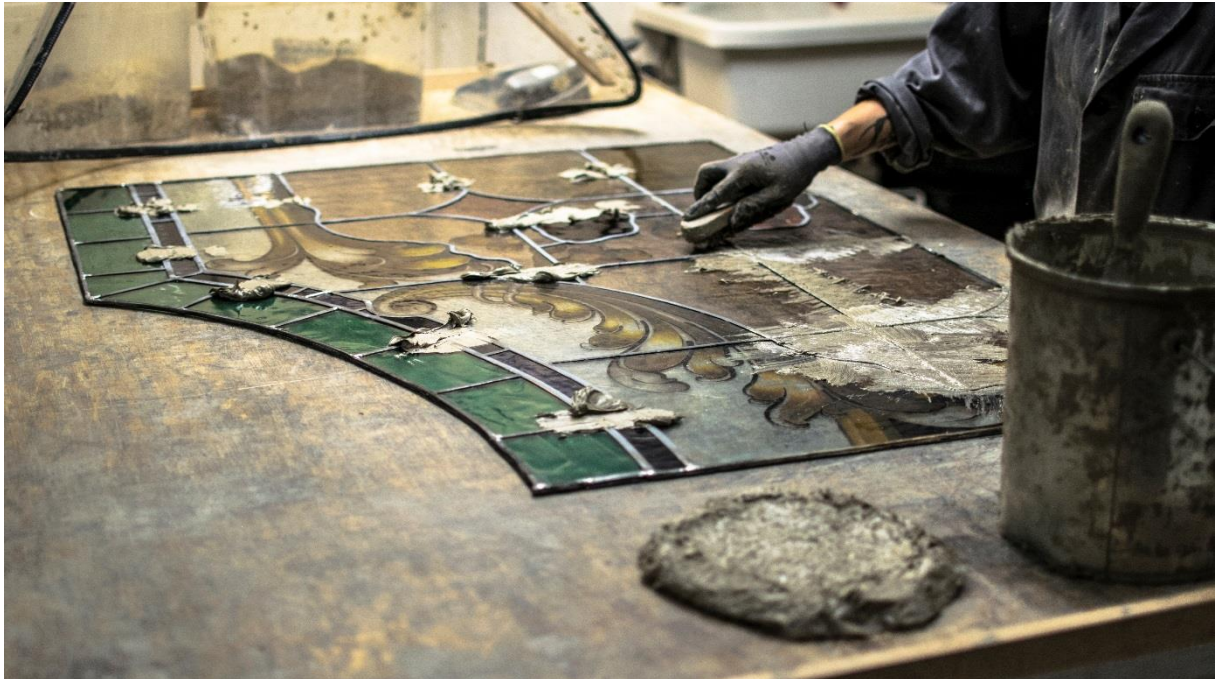
Diese Maßnahme war nicht dringend, da die Fenster vor der Restaurierung stabil waren und kein ausgeprägtes Klappergeräusch vorhanden war.

Im Zuge der Restaurationsarbeiten wurde in alle Bleiruten auf der Fensteraußenseite neuer Verstreich-Kitt eingeschlemmt.

Einschleppen von Verstreichkitt in Bleiruten

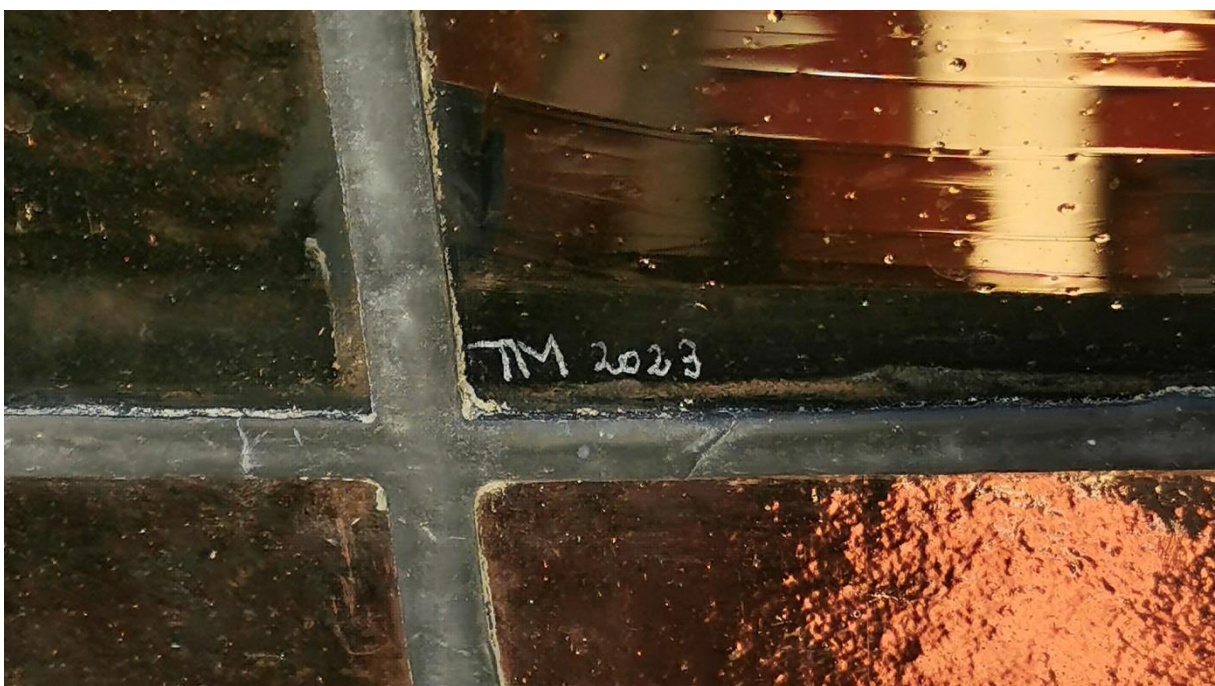
Das Glas war weitgehend in einem guten Zustand und es waren nur vereinzelt Sprünge vorhanden.

Die meisten Sprünge waren im Randbereich der Fenster zu finden.

Ausgetauschtes Glasstück mit der Gravur „TM 2023“ zur Sichtbarmachung, dass es sich um ein Duplikat handelt

Je nach Sprungbild wurden die Glasstücke mit Hilfe von Sprungblei gesichert oder getauscht. Duplikate wurden immer als solche durch eine Gravur („TM2023“) sichtbar gemacht.

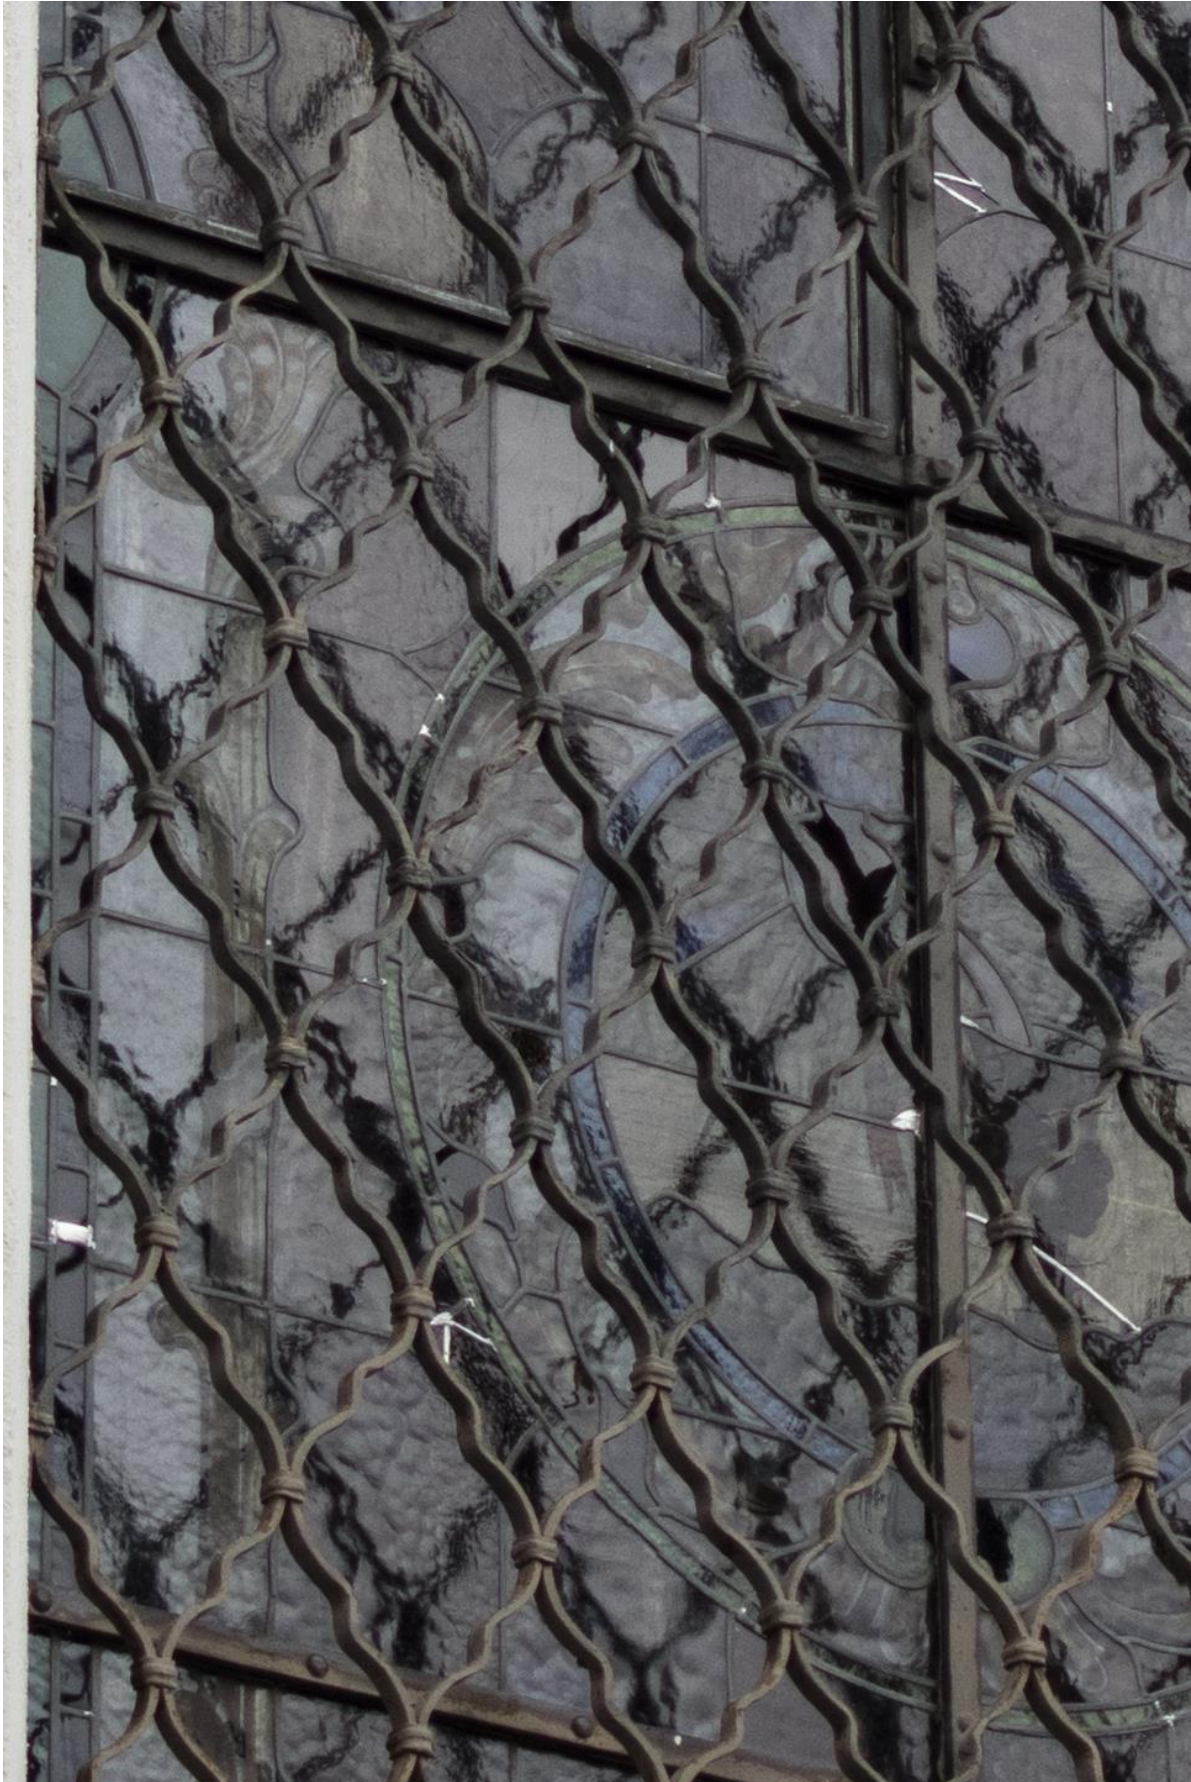
Fenster sIII: Mit Sprungblei versehene Glasbrüche wie auch neu-verlötete Lötstellen von außen nach dem Wiedereinbau

In seltenen Fällen waren auch Glasstücke mit einer Malschicht gebrochen. Hier wurde immer das Original erhalten und mit Sprungblei gesichert.

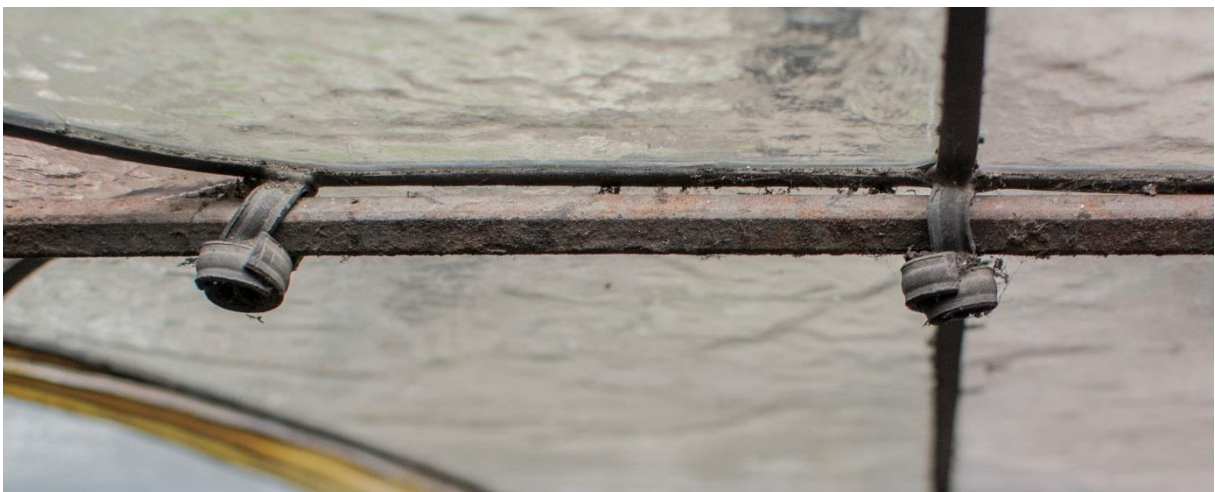
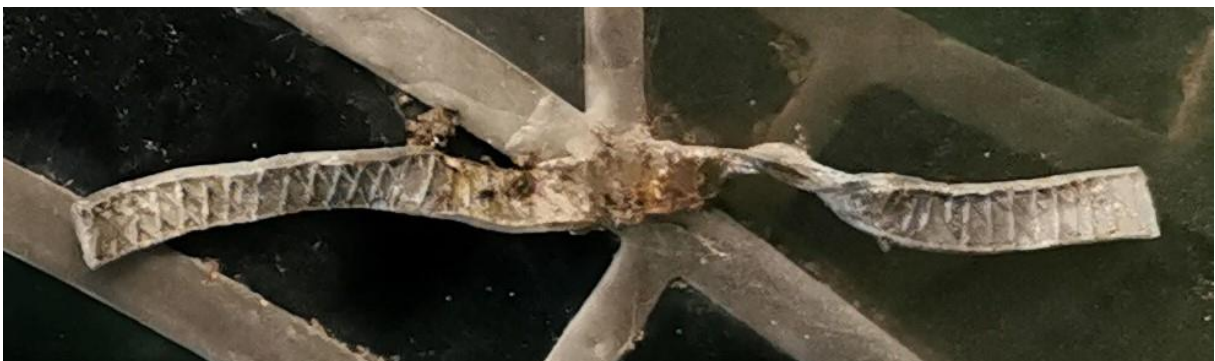
Originale Bleihaften vor dem Fensterausbau

Originale Hafte, geöffnet (Bild 90° gedreht)

Die originalen Haften aus gezogenem Blei konnten im Zuge der Restaurationsarbeiten nicht erhalten werden und wurden durch Haften aus 1,5mm Walzblei ersetzt.
