RESTAURATIONSBERICHT

der Arbeiten an den Buntglasfenstern
der Pfarrkirche zum Heiligen Kreuz
in Wiesen bei Sterzing

2023

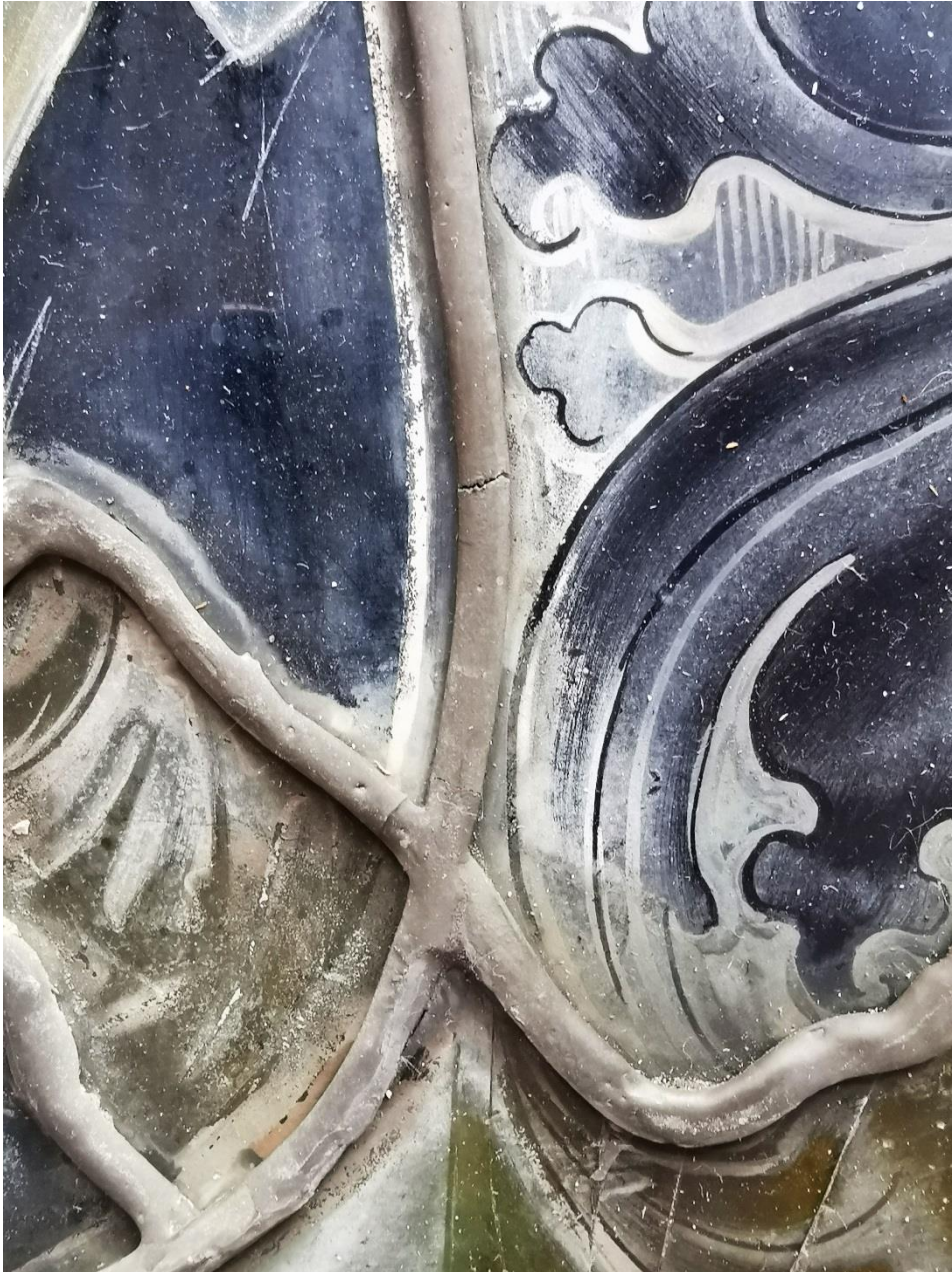
Gerissene Bleirute

Die Scheiben wiesen Glas-Brüche, Bleirisse und Malschichtablösungen auf. Die Malschicht war wohl vorwiegend durch mechanisches Einwirken abgerieben worden.

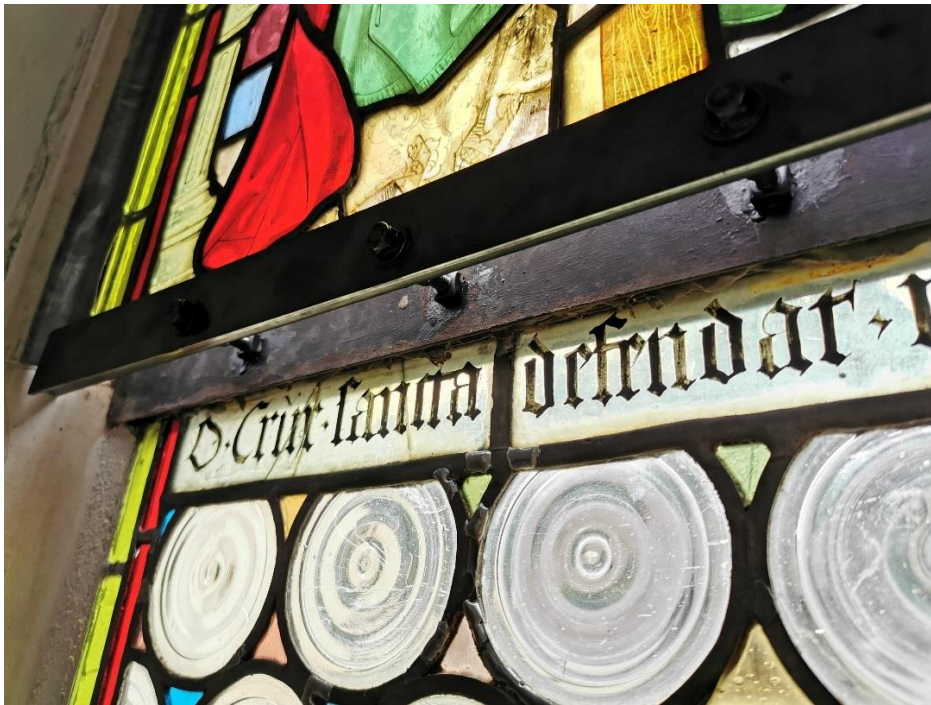
Detail der isothermalen Schutzverglasung nach der Restaurierung. Am linken Bildrand sichtbar: Es wurden rechts und links des Bleifeldes Walzblei-Streifen als Blenden an den Messingrahmen gelötet um das einfallende Licht abzuschatten.

Um die figuralen Scheiben an ihrem Ort lassen zu können, sie jedoch vor Witterung und Steinwurf zu schützen wurde entschieden eine sogenannte isothermale Schutzverglasung anzubringen.

Dabei wird das zu schützende Objekt so in den Kircheninnenraum versetzt, dass eine Luftumspülung mit Rauminnenluft stattfinden kann. Dort wo vorher das Original eingebaut wurde, also in der Fensterlaibung, wird ein Sicherheitsglas angebracht. Hierfür wurde eine Verbundsicherheits Scheibe aus Weißglas und Restaurationsglas verwendet, die von außen ein leicht welliges Erscheinungsbild besitzt, ausreichend Sicherheit vor Steinwurf bietet und nur einen äußerst geringen Grünstich hat.

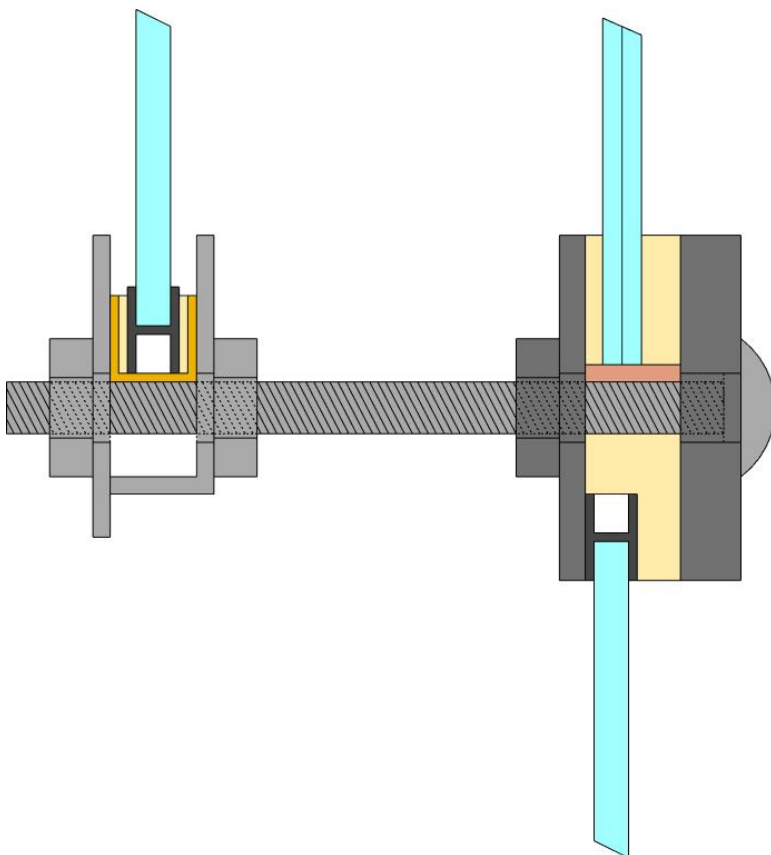
Der Aufbau der isothermalen Verglasung im Schnitt. Das Bleifeld liegt in einem rundum verlaufenden Messing-Rahmen (gelb). Dieser Rahmen macht die Bleiverglasung deutlich stabiler. Die neue Stahlkonstruktion (hellgrau) fixiert das Bleifeld im Kircheninnenraum, während außenliegend die VSG-Scheibe in den Bestandsrahmen (dunkelgrau) eingebaut wird. Die Renaissancescheibe kann nun, nur durch Öffnen der Sicherungsmuttern, abgenommen werden und bleibt durch den Messingrahmen stabilisiert.

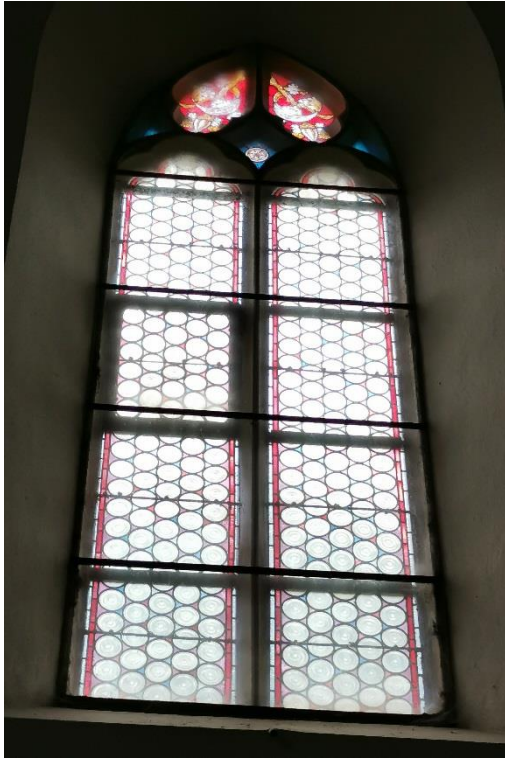
Die Fenster wiesen erhebliche Schäden auf. Vermutlich mit der Idee die Kirche besser zu isolieren und so beheizbar zu machen, wurden in der Vergangenheit innenseitig Floatgläser mithilfe von U-Profilen und Silikon in die Laibungen montiert. Diese unsachgemäße Konstruktion hat nicht nur durch starke Verunreinigungen im Scheibenzwischenraum zu einer ästhetischen Problematik geführt, vermutlich hat der durch die Konstruktion verursachte Hitzestau zu der starken Deformierung der Bleifelder beigetragen.

Wegen der fixverglasten Floatgläser innen, hatten zudem die Lüftungsflügel ihre Funktion verloren und waren mit Silikon abgeklebt. Dadurch war es schwieriger geworden das Raumklima in der Kirche zu steuern.

links: Die verunreinigten, innenliegenden Floatgläser
rechts: Ungewöhnlich starke Deformierung der Bleifelder

Diese Fehl-Konstruktion welche vermutlich zur Isolierung der Fenster angebracht wurde, wurde entfernt.

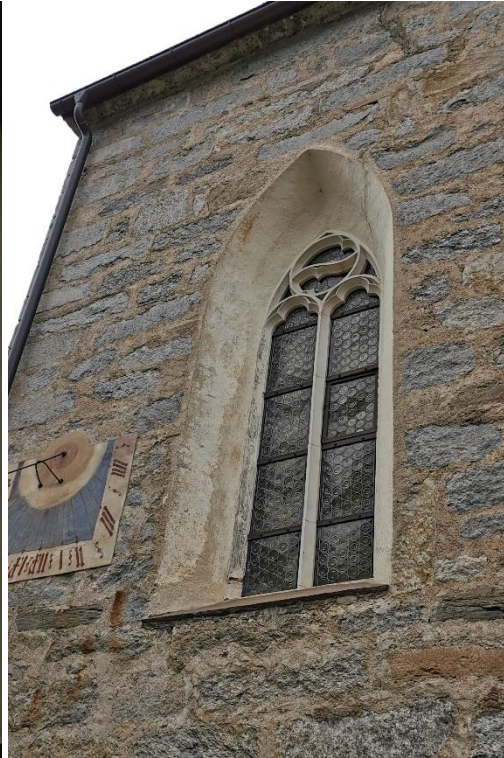
Diese Deformierung hat wiederum zu einer beträchtlichen Schädigung der Bleiruten als auch zu stellenweisem Glasbruch geführt.

Nach dem Ausbau der Fenster aus dem Kitt- und Kalk-Putz-Bett wurden diese in die Werkstätte gebracht und dort zunächst am Tisch vorsichtig flach gedrückt.

Unzählige Risse an Lötstellen und Bleiruten wurden zur Sicherung verlötet. Stark korrodierte Randbleie mussten zum Teil erneuert werden.

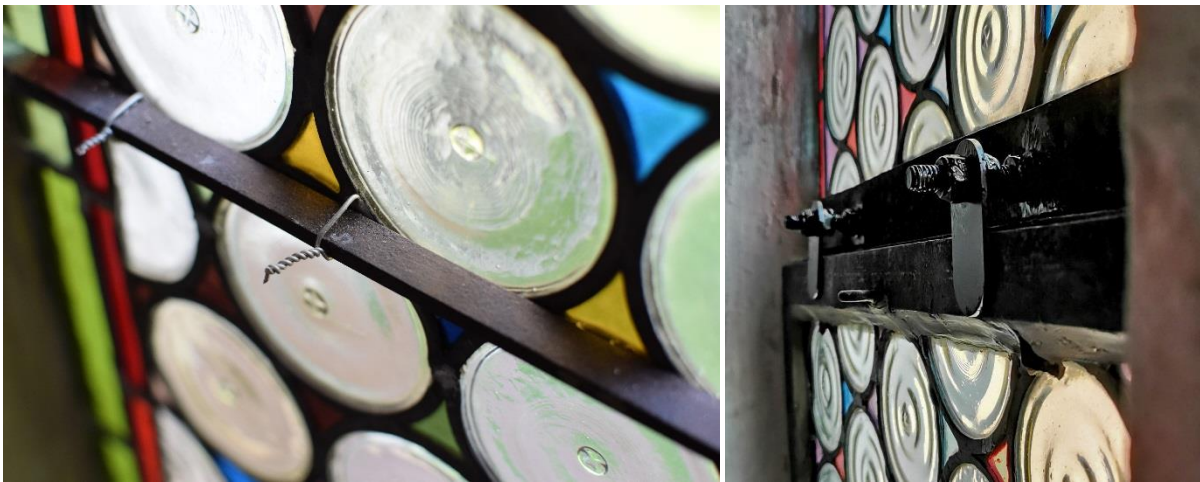
links: Haften aus verzinnem Kupferdraht

rechts: Wieder gängig gemachter Lüftungsflügel mit lasergeschnittenen Stahlblättchen bei Fenster sVI auf der Empore.

Die Bleihaften konnten in Zuge der Restaurierung nicht erhalten werden und wurden durch verzinnnten Kupferdraht ersetzt.

Die Lüftungsflügel wurden im Zuge der Restaurierung wieder gängig gemacht.

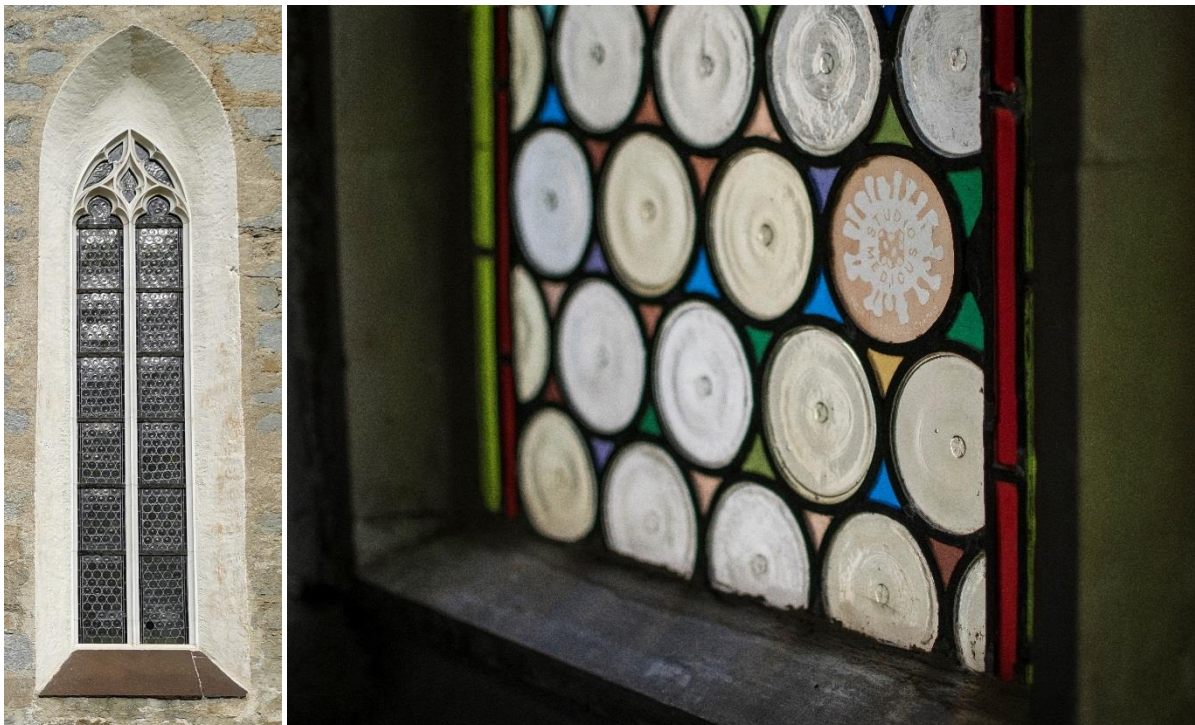
links: Fenster sIII mit Fehlstelle rechts unten

rechts: Ergänztes Stück mit Malerei

Eine fehlende Butze wurde mit einem dezent bemalten Verweis auf die Restaurierungstätigkeiten ersetzt.

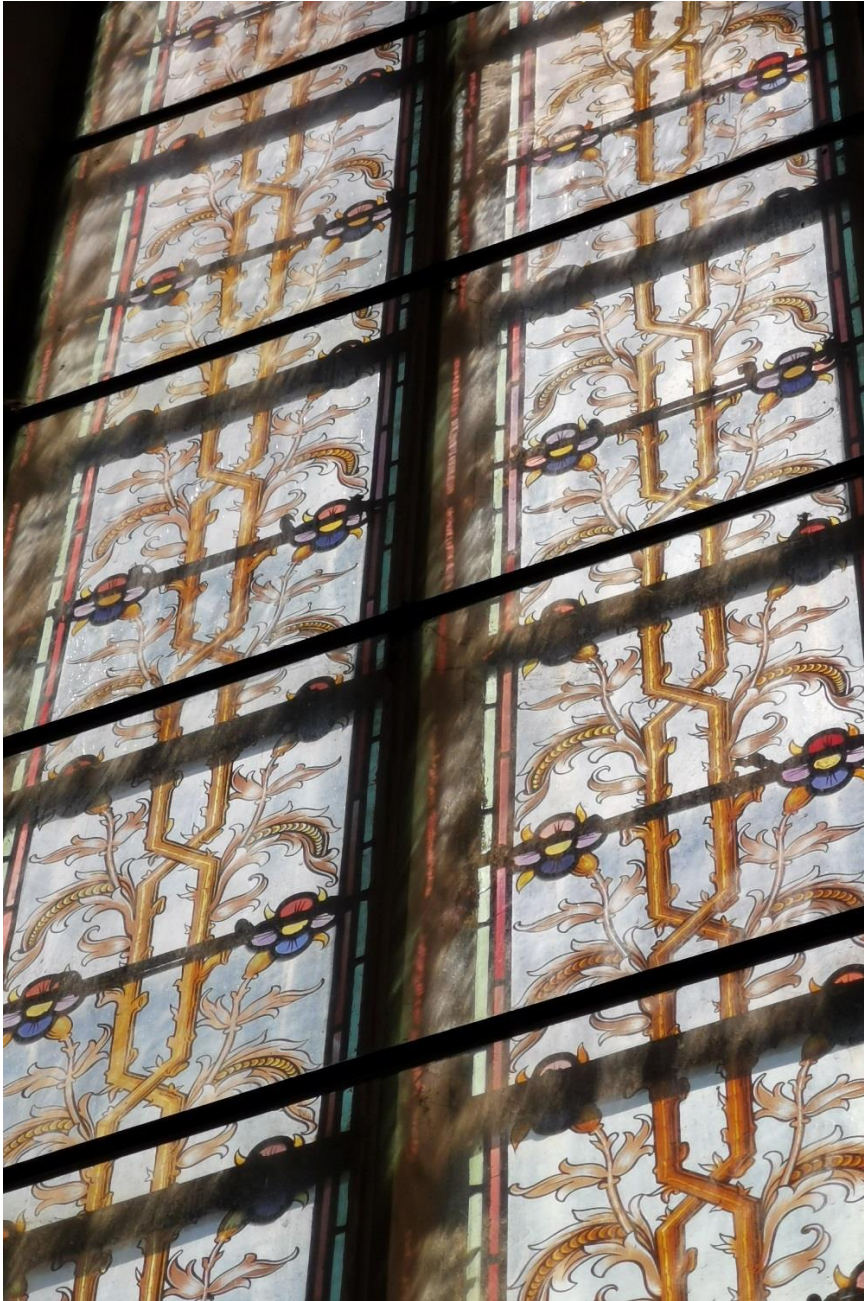
Fenster sl mit falsch konstruierter Floatglas-Fixverglasung auf der Innenseite

Auch bei diesen Fenstern war innen die problematische Floatglaskonstruktion angebracht. Da die Bleifelder aber jeweils aus einem großen Glasstücke mit einer schmalen Bordüre bestanden, war eine Deformierung wie bei den Butzenscheiben nicht möglich, weswegen ihr Zustand relativ gut war.

Die Fehl-Konstruktion welche vermutlich zur Isolierung der Fenster angebracht wurde, wurde entfernt.

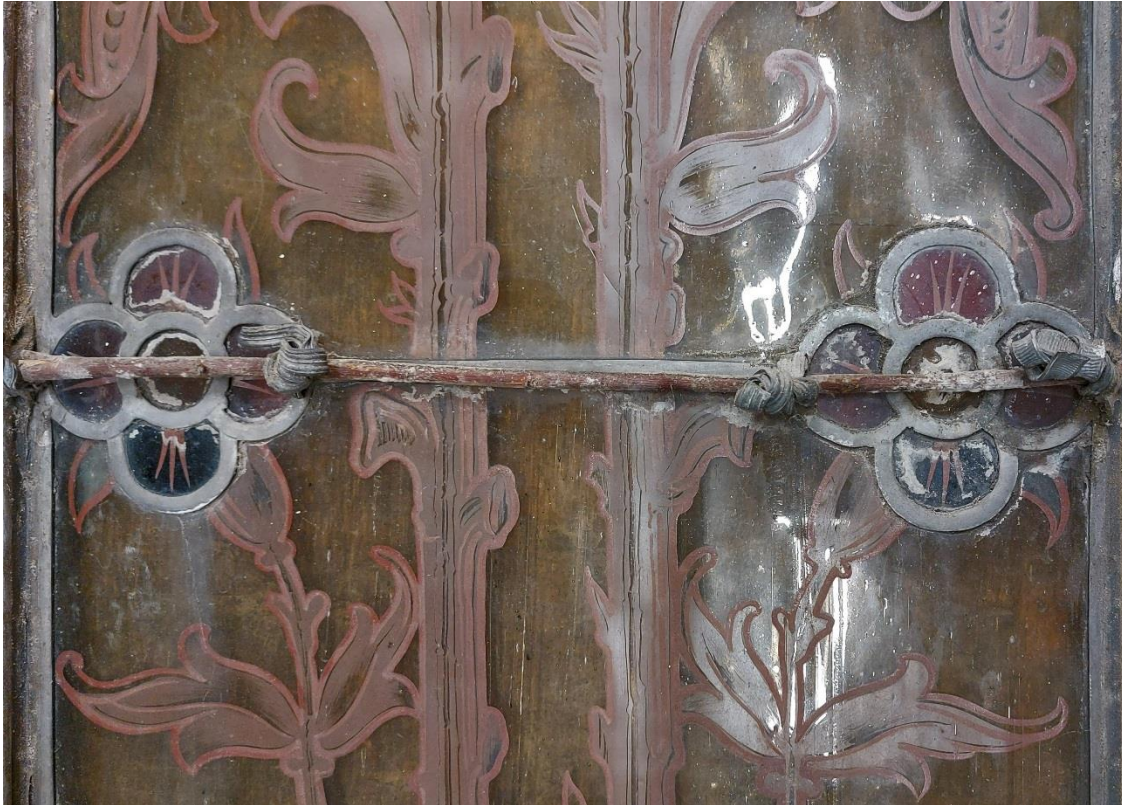
Einige der Glasstücke waren gebrochen, wiesen jedoch bis auf eine Stelle keine Fehlstellen auf. Als besonders skurril fiel ein Windeisen auf welches aus einem Holz-Zweig hergestellt war. Ein Bleifeld war verkehrt eingebaut sodass die Kontur-Malschicht außen war.

Scurriles Windeisen aus Holz-Zweig beim Lüftungsflügel in Fenster nl

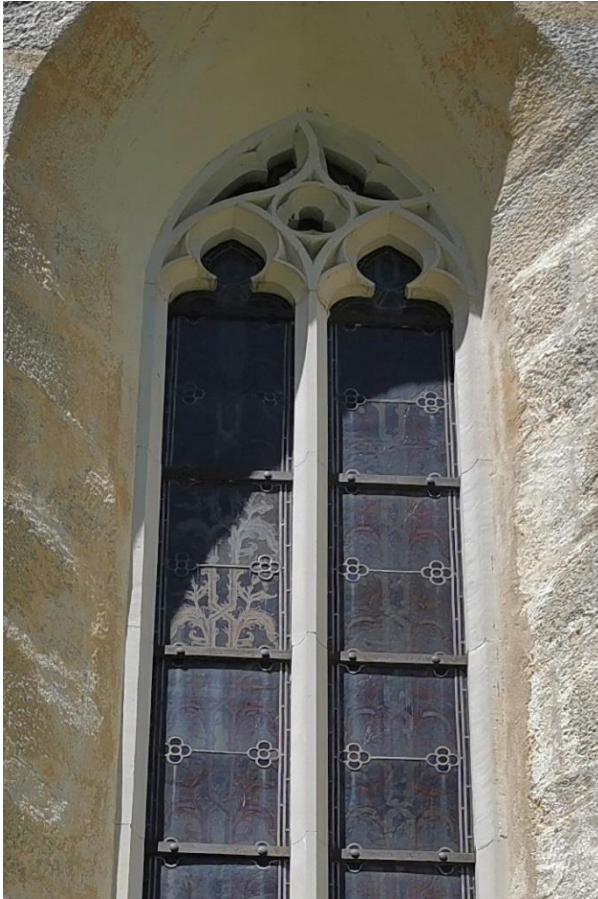
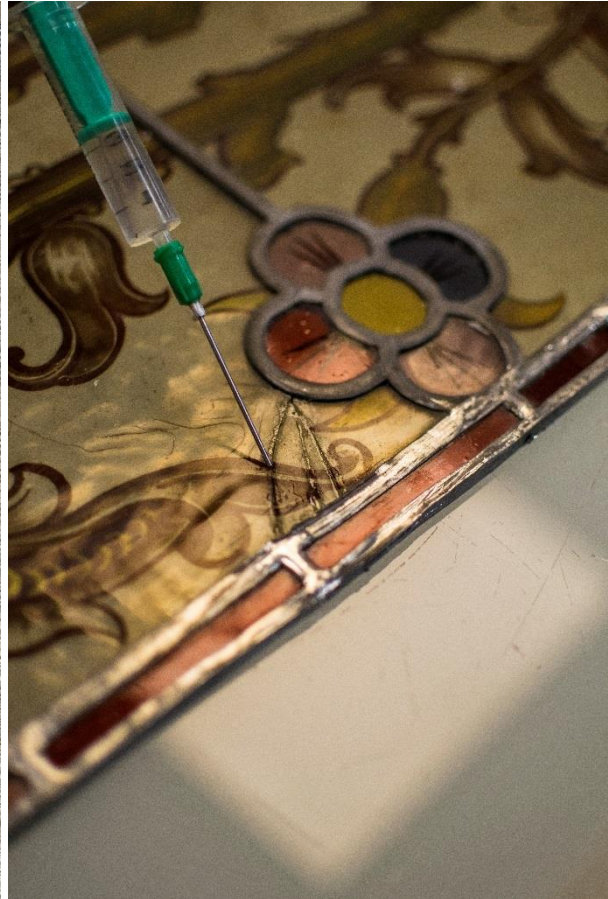
*links: Falsch-herum eingebautes Bleifeld mitte links
rechts: Sichern von gebrochenen Teilen mit Araldite 2020*

Das verkehrt eingebaute Feld wurde ausgebaut.

Bei Mehrfachsprüngen wurde das Bleifeld ausgebaut und mit dem 2K Epoxidharz Araldite 2020 in der Werkstätte geklebt.

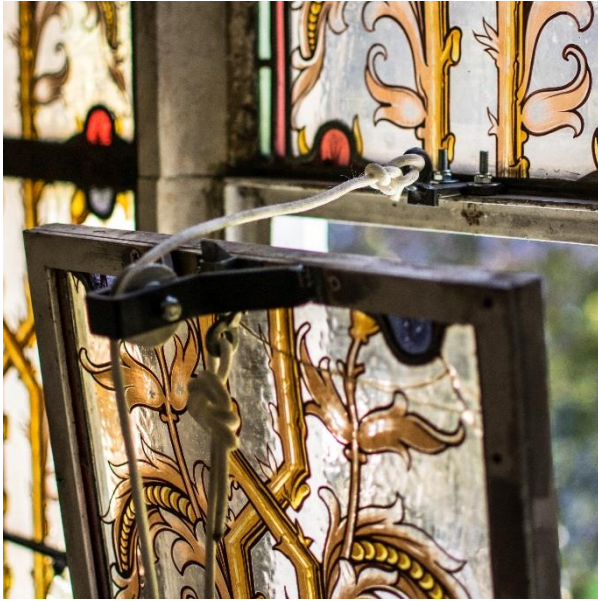
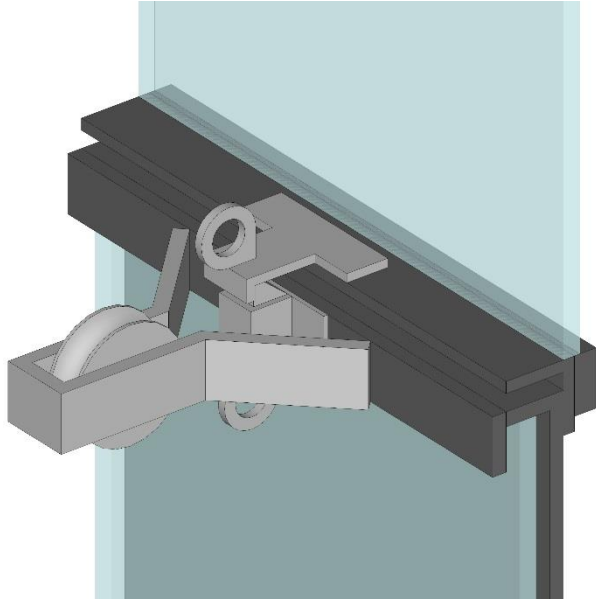
Neu-hergestellter Mechanismus zum Öffnen und Schließen in Fenster nl

Der Vent bei Fenster nl musste wieder gängig gemacht werden. Wozu die Anfertigung einer Stahl-Konstruktion notwendig war, welche an den Bestandsrahmen aufgeschweißt wurde.

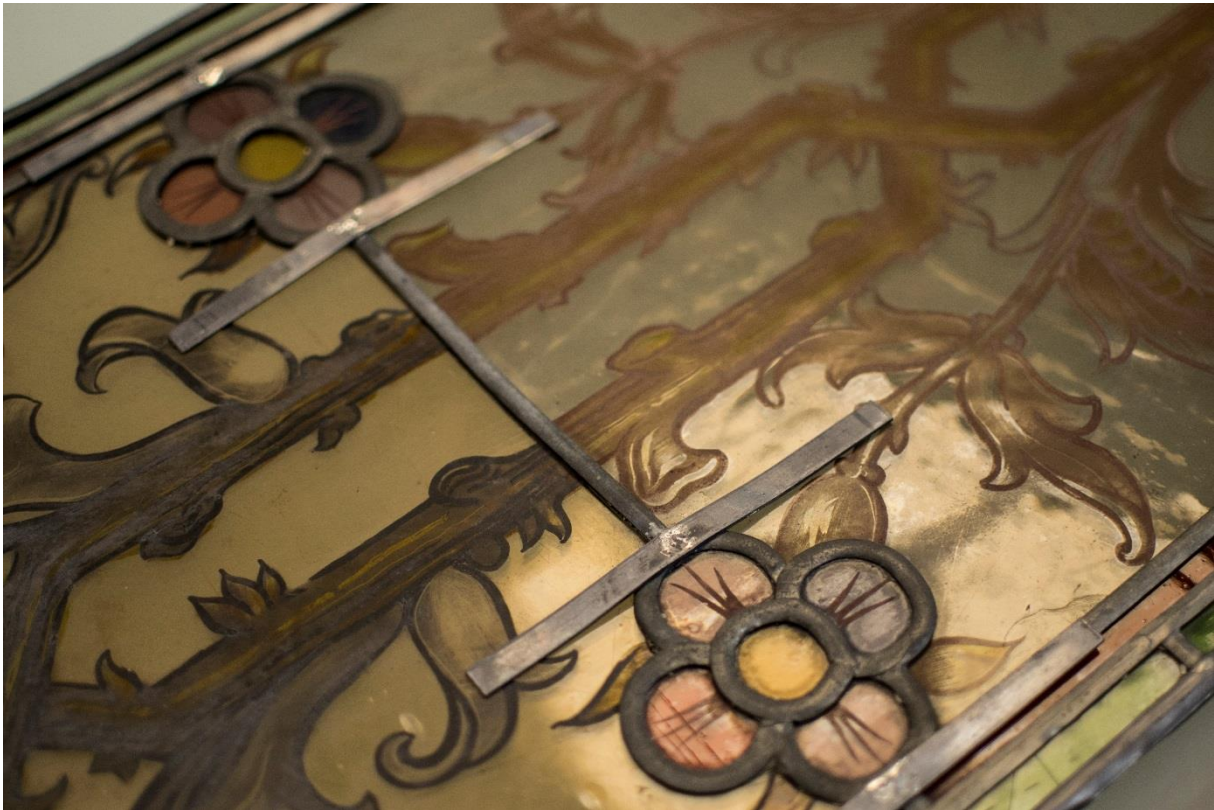
*Neu aufgelötete Haften aus Walzblei.
Bei den originalen Glasmalerei-Stücken wurde eine bräunliche Konturfarbe benutzt. Im linken Teil des Bildes ist schwarze Kontur erkennbar. Dieses Stück ist offenbar kein Original.*

Die originalen Bleihaften ließen sich im Zuge der Restauration nicht erhalten und wurden durch 1,5mm Walzblei-Haften ersetzt.

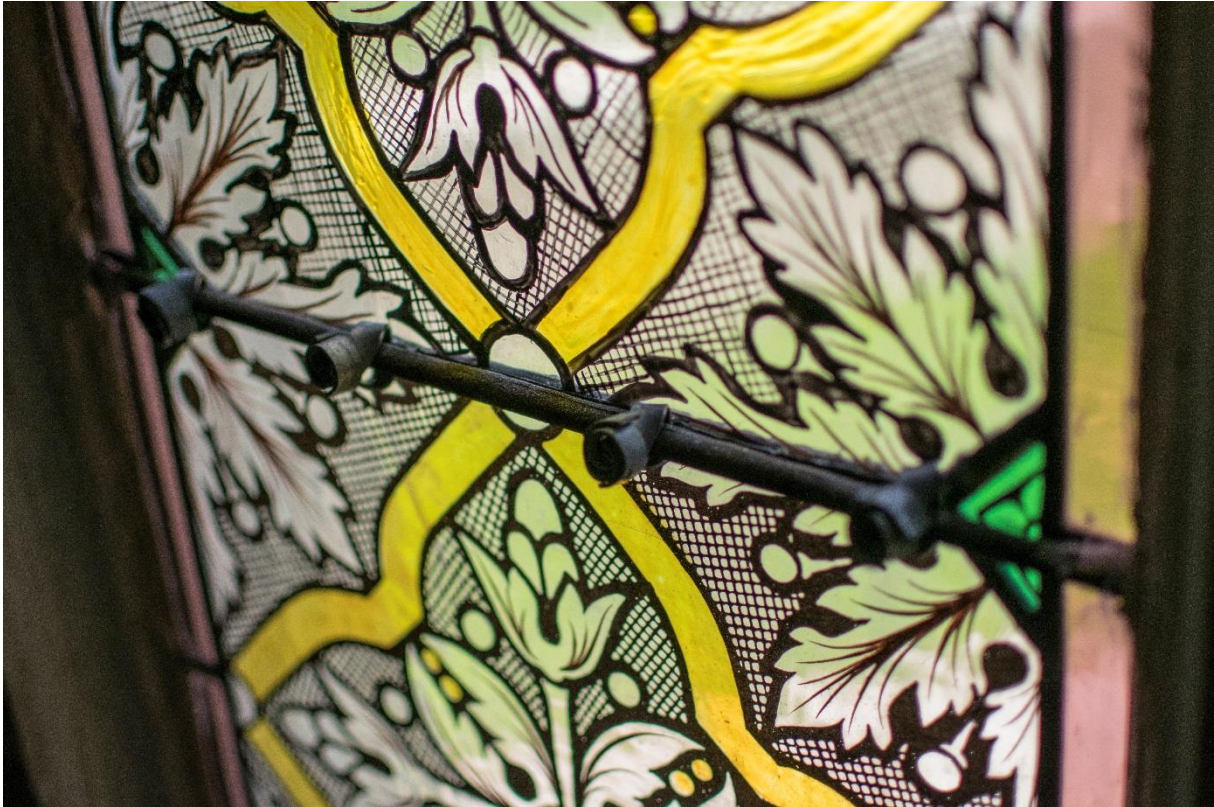
Bleihafte nach der Restaurierung bei Fenster sII

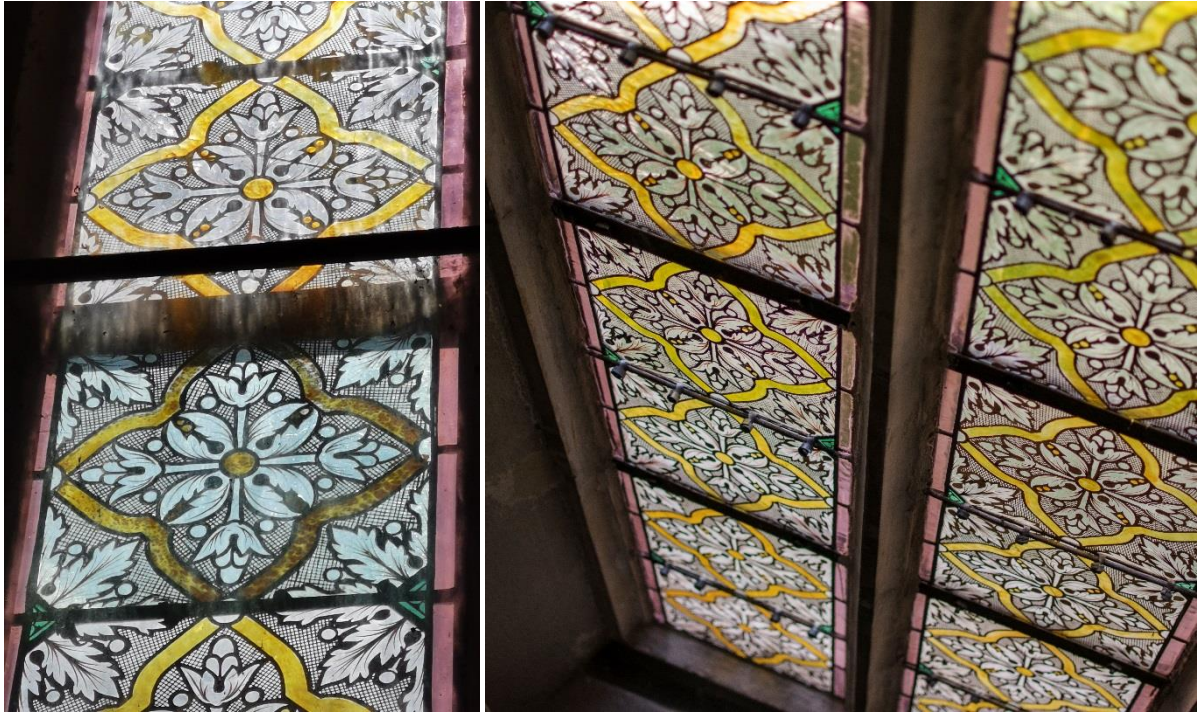
Die Schäden waren sehr ähnlich wie bei den Fenstern nI und sI (vgl. oben), auffällig war lediglich ein unzureichend angefertigtes Duplikat für welches fälschlicherweise ein bläuliches Glas verwendet wurde und auf welches die Silbergelb-Schmelz-Farbe unsachgemäß aufgetragen war.

links: Das aus der Vergangenheit stammende bläuliche Duplikat
rechts: Das neue Duplikat (linke Reiche, 4. von unten) unter den Originalen

Das unzufriedenstellende Duplikat wurde durch ein neues ersetzt und mit der Gravur „Studio Medicus 2023“ als Duplikat erkennbar gemacht

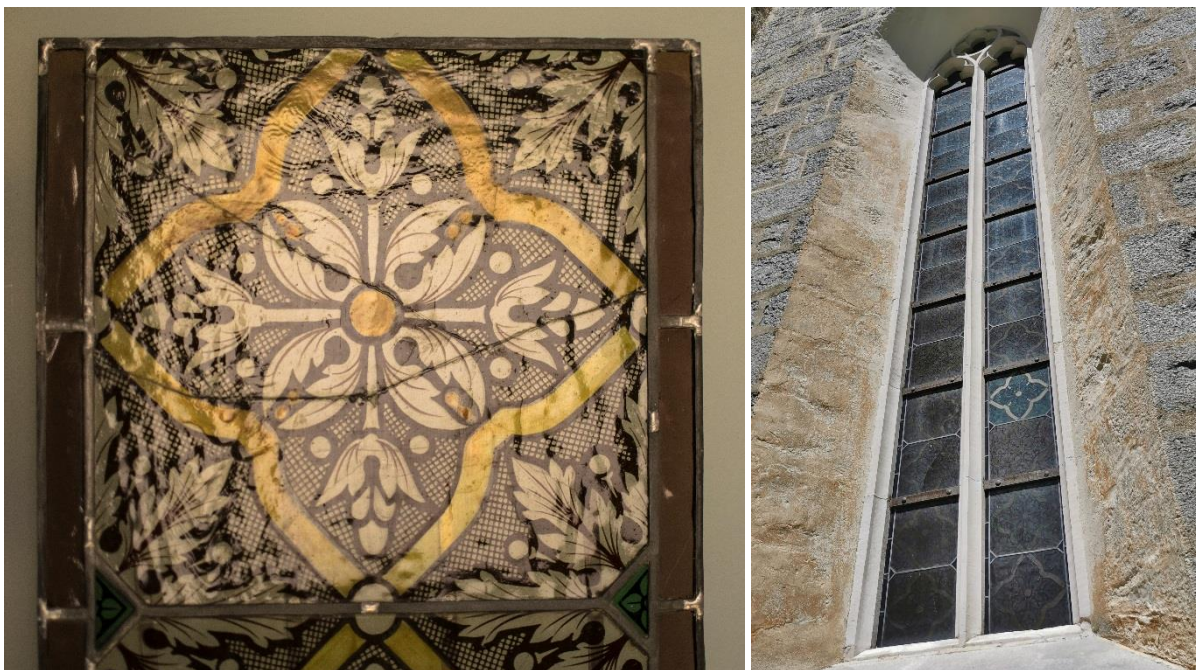
links: Gesicherte Bruchteile mit Araldite 2020
rechts: Außenansicht vor der Restauration. Das unzufriedenstellende Duplikat ist gut erkennbar.
