RESTAURATIONSBERICHT

der Arbeiten an den Buntglasfenstern
der Kirche zum hl. Josef, Eppan

2022

STUDIO MEDICUS
DREIHEILIGENSTR. 19
STÖCKLGEBÄUDE
6020 INNSBRUCK

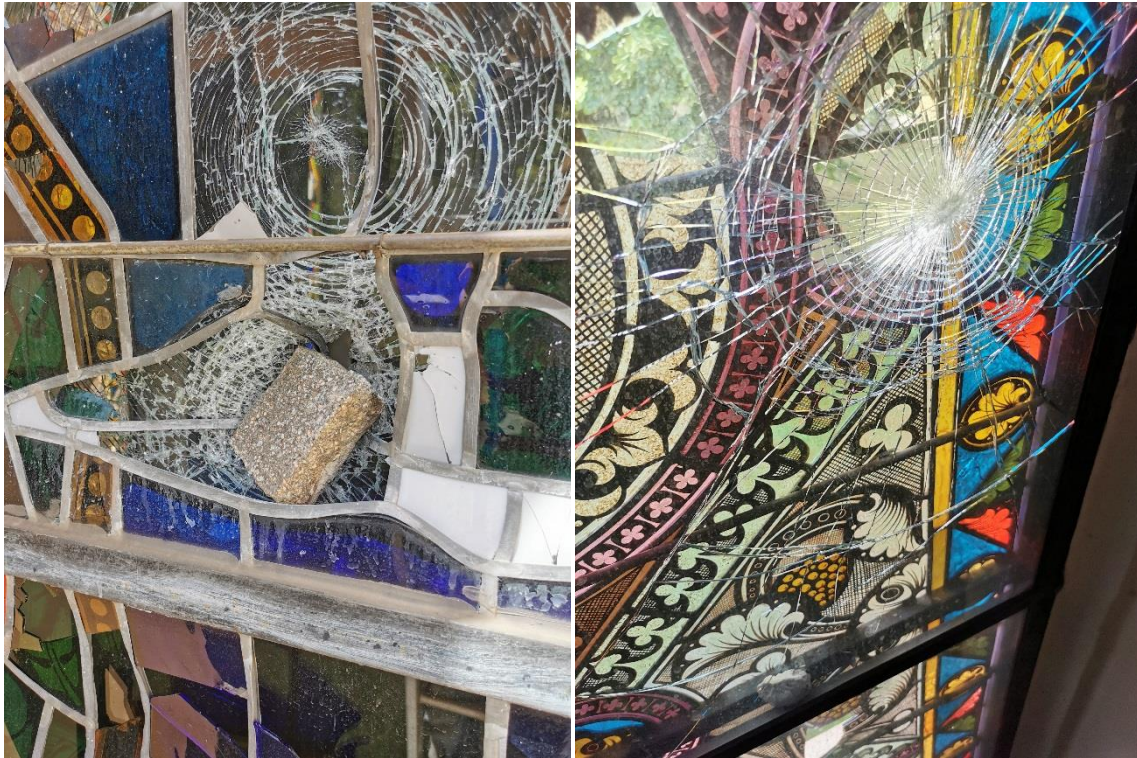
Von links nach rechts: sII, wV

Die Bleifelder befanden sich in miserablen Zustand da sie von unzähligen Steinwürfen durchsiebt waren. Die Schutzgläser waren aus mir unnachvollziehbaren Gründen innenliegend montiert, weswegen sie keinen Schutz für die Bleifelder von außen bieten konnten.

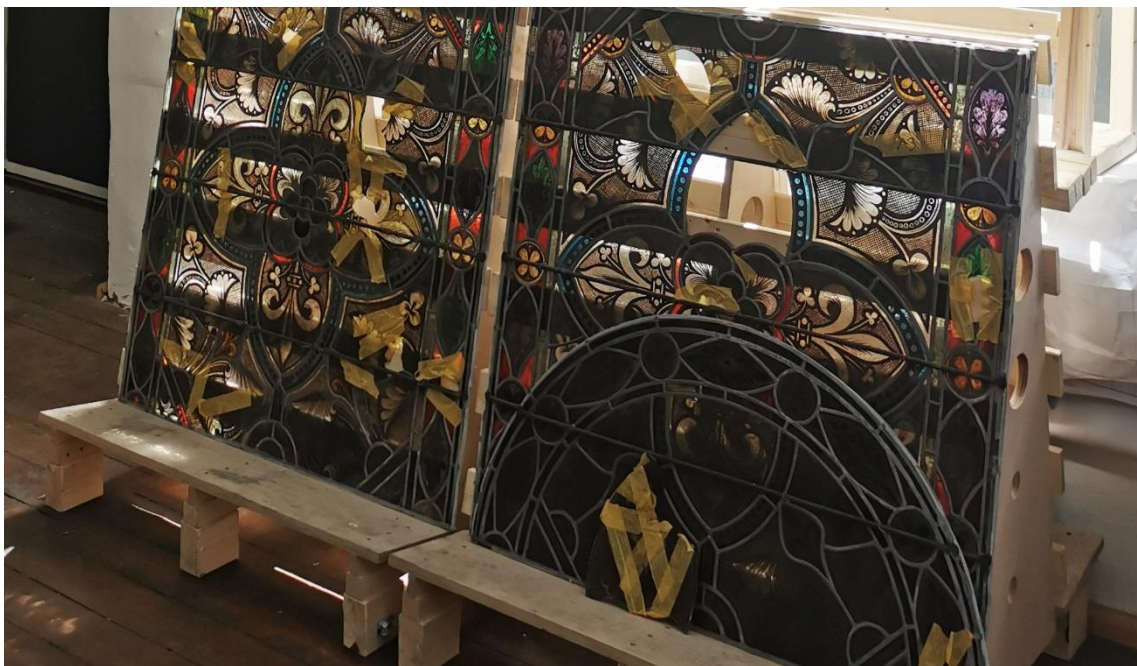
Demontiertes Fenster wVII auf Böcken in der Werkstatt

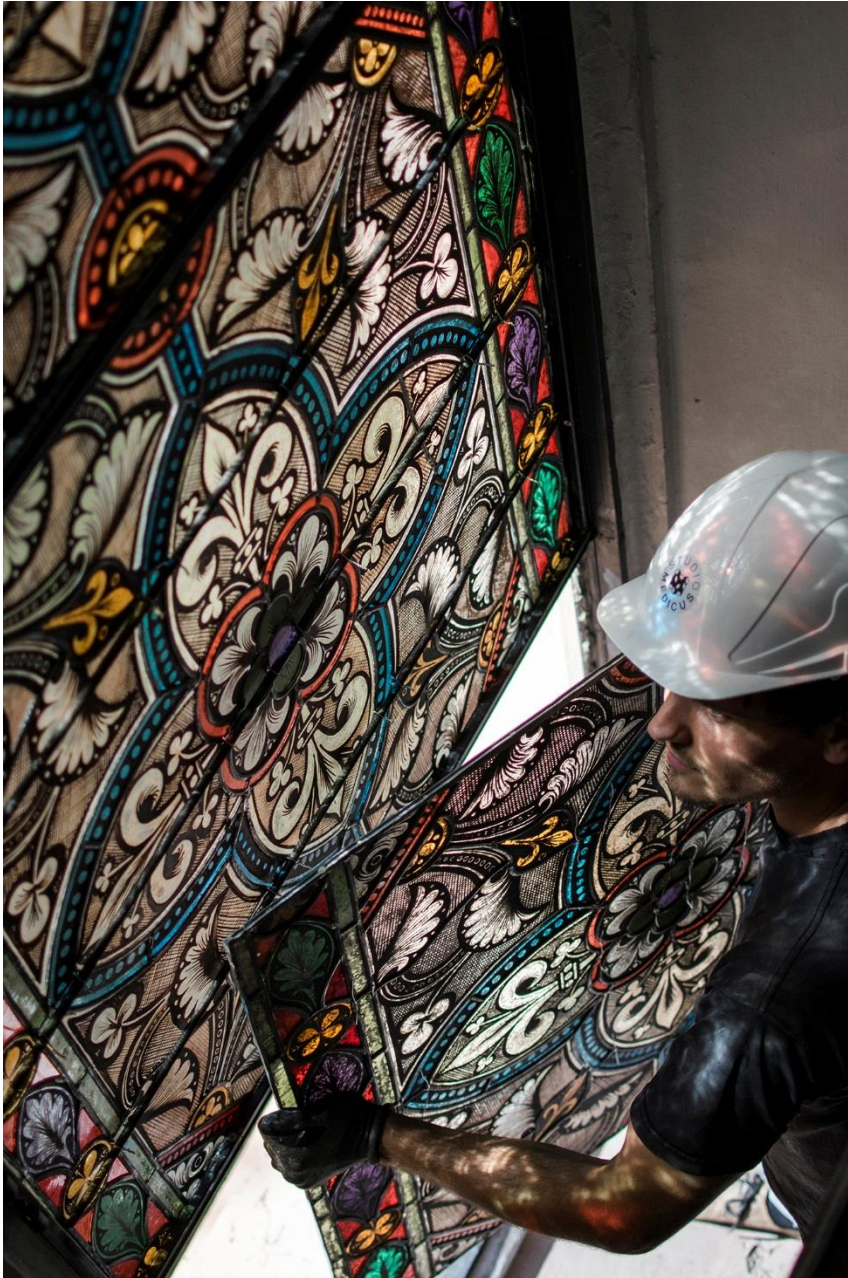
Wie schon beim Ausbau gestaltete sich der Einbau aufgrund der fehlenden Luft zwischen Rahmen und Bleifeld als knappe Angelegenheit.

Montage von Segment A1 in Fenster wVII

Vor dem Wiedereinbau der Kunstverglasungen wurden die zwischenzeitlich eingebauten VSG-Scheiben entnommen. Anschließend wurde – anstatt des ursprünglich verwendeten Silikons – Leinölkitt in die Rahmen als Dichtstoff eingebracht.
