RESTAURATIONSBERICHT

der Arbeiten an den Buntglasfenstern
der Dekanatspfarrkirche Sillian

2023

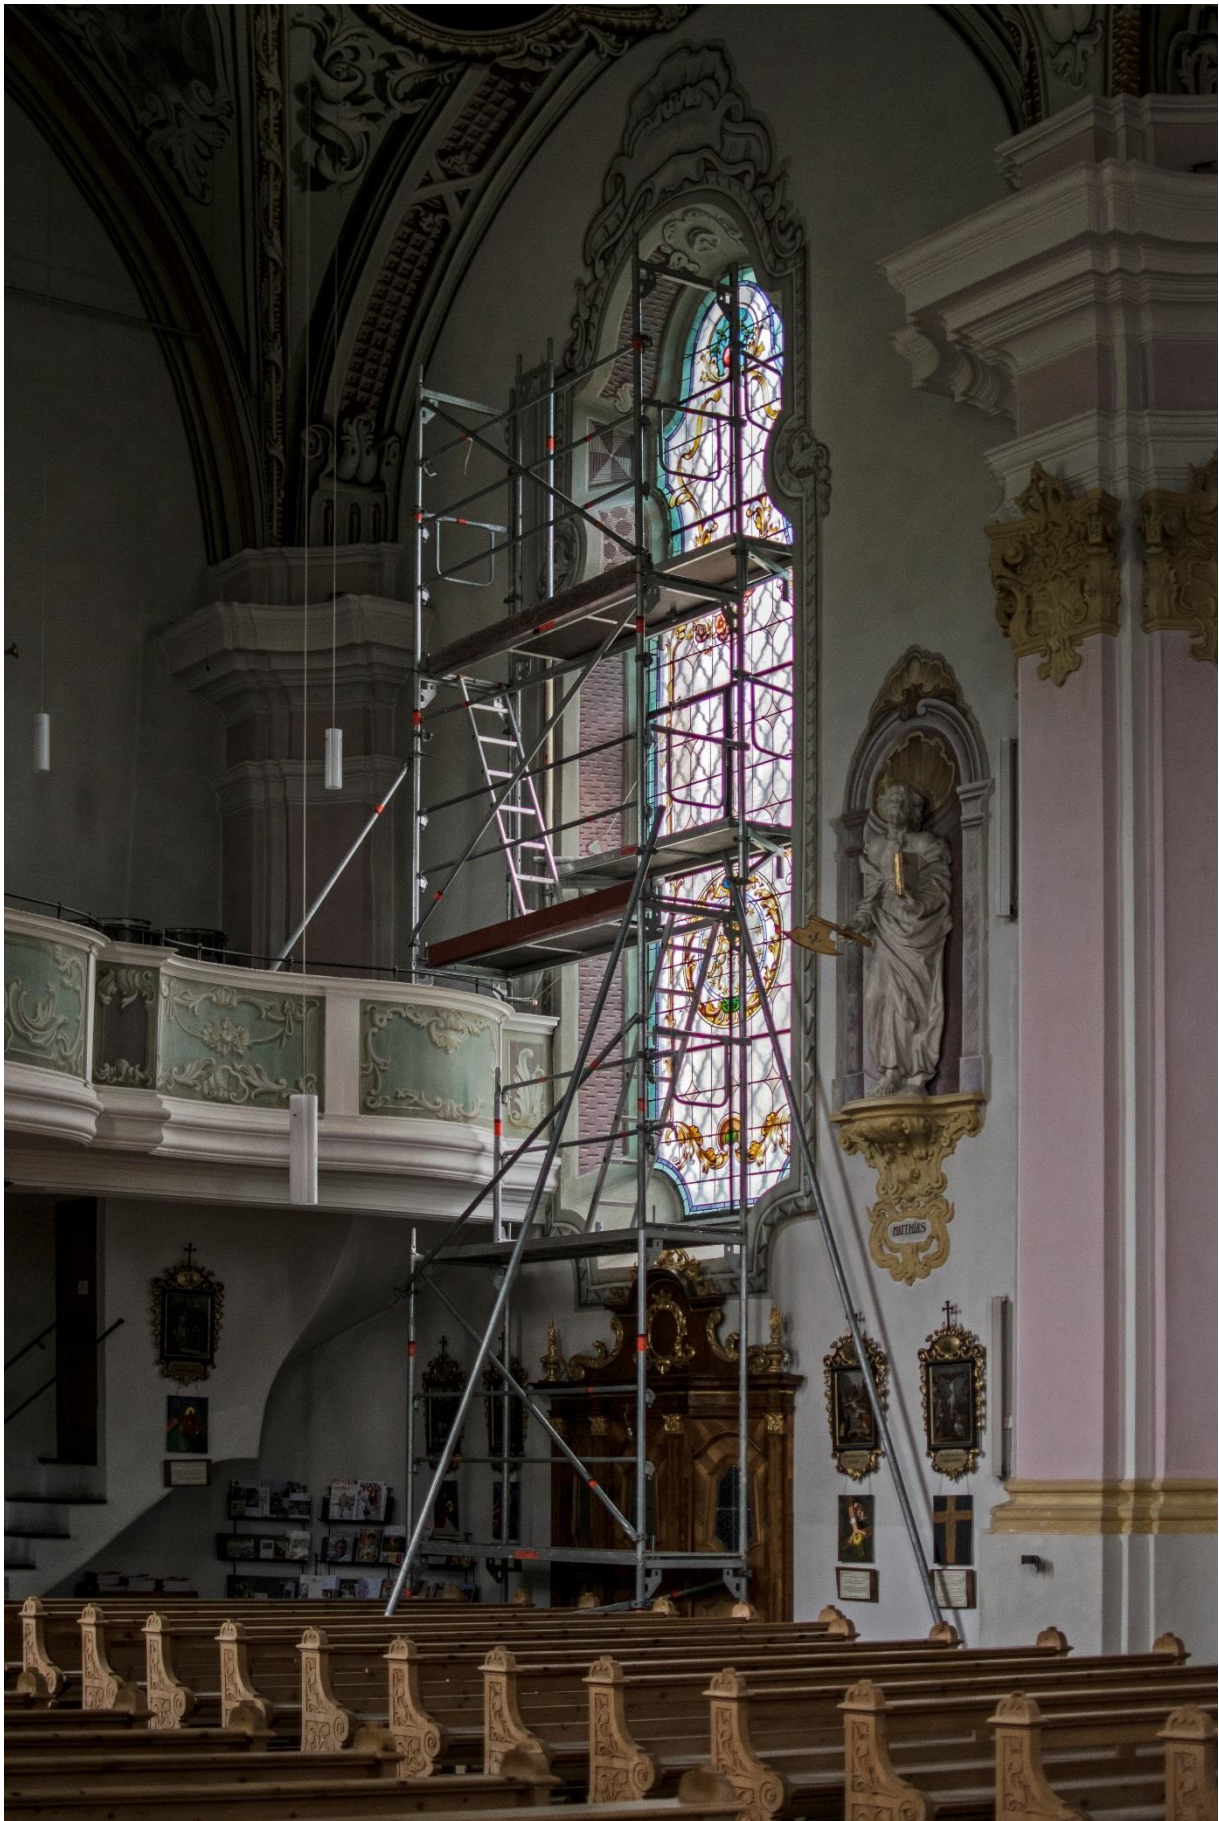
Fenster nV während der Arbeiten

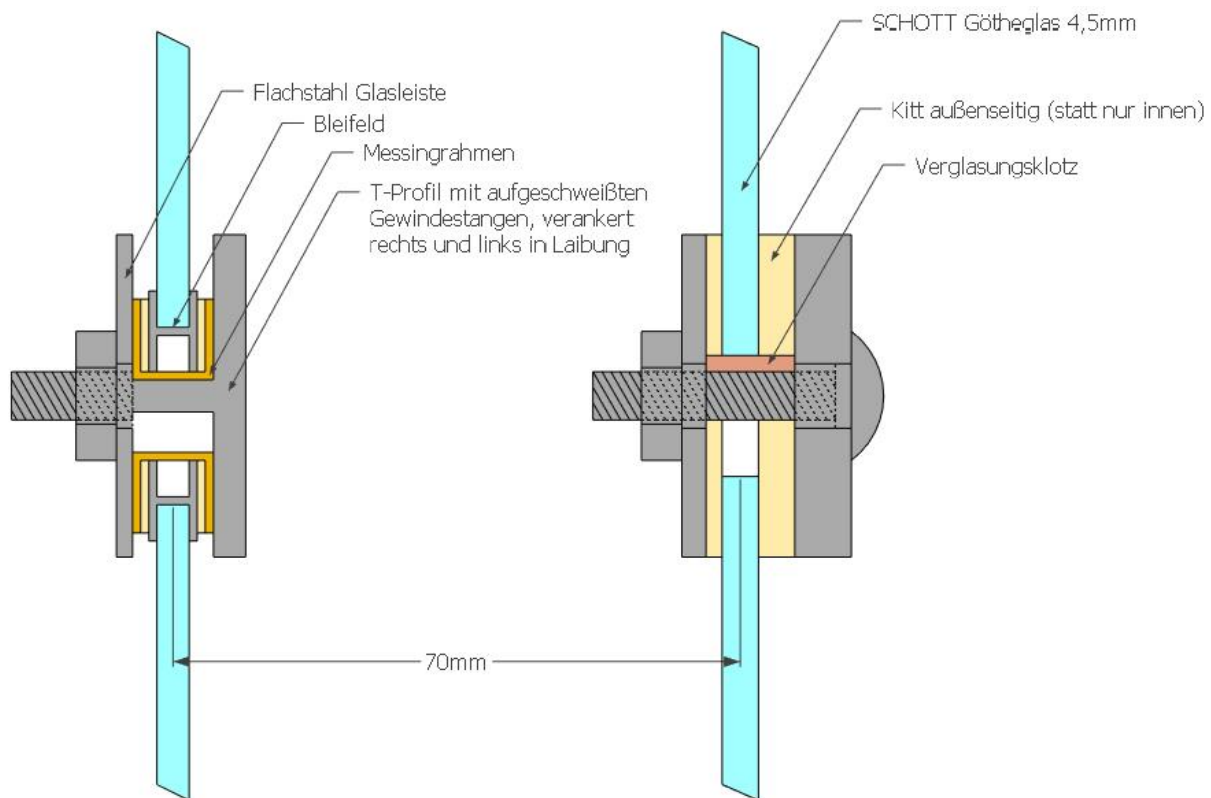
Letztlich nicht umgesetzter Entwurf für eine hinterlüftete Lösung mit Vorgläsern

Es gab in der Vergangenheit vielerorts Vorglaskonstruktionen die jedoch oftmals zu Problemen mit Verunreinigungen, Kondensat und Hitzestau im Scheibenzwischenraum führten. Vorgläser werden meist zum Schutz historisch wertvoller Gasmalereien angebracht. Dabei hat sich eine Konstruktionsweise durchgesetzt, bei der die Schutzverglasungen meist anstelle der Bleifelder eingesetzt werden. Die zu-schützenden Bleifelder werden anschließend so in den Kircheninnenraum versetzt, dass eine Luftumspülung mit der Innenraum-Luft stattfinden kann.

Diese Konstruktionsweise hätte sich auch hier - zum Schutz vor Wassereintritt - übertragen lassen, wofür meinerseits die obige Schnittzeichnung angefertigt wurde.
