RESTAURATIONSBERICHT

der Arbeiten an den Buntglasfenstern
der Pfarrkirche zum Heiligen Kreuz
in Wiesen bei Sterzing

2023

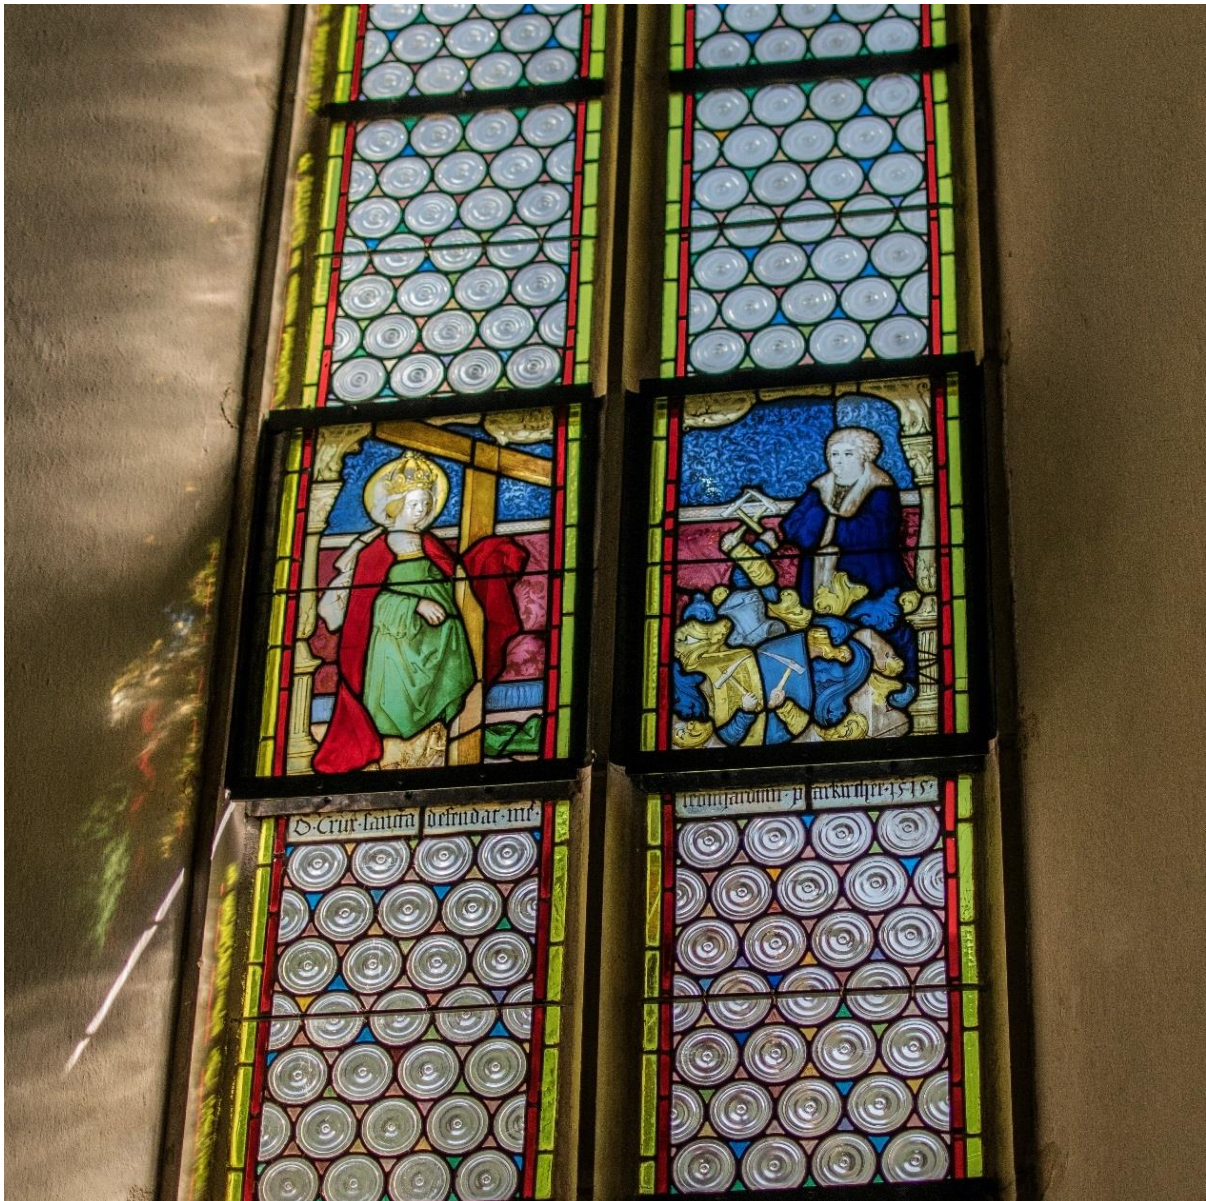
Die Renaissancescheiben nach der Restaurierung mit dem darunterliegenden Spruchband und den umliegenden Scheiben aus gepressten Butzen.

Die Scheiben wiesen Glas-Brüche, Bleirisse und Malschichtablösungen auf. Die Malschicht war wohl vorwiegend durch mechanisches Einwirken abgerieben worden.

Um die figuralen Scheiben an ihrem Ort lassen zu können, sie jedoch vor Witterung und Steinwurf zu schützen wurde entschieden eine sogenannte isothermale Schutzverglasung anzubringen.

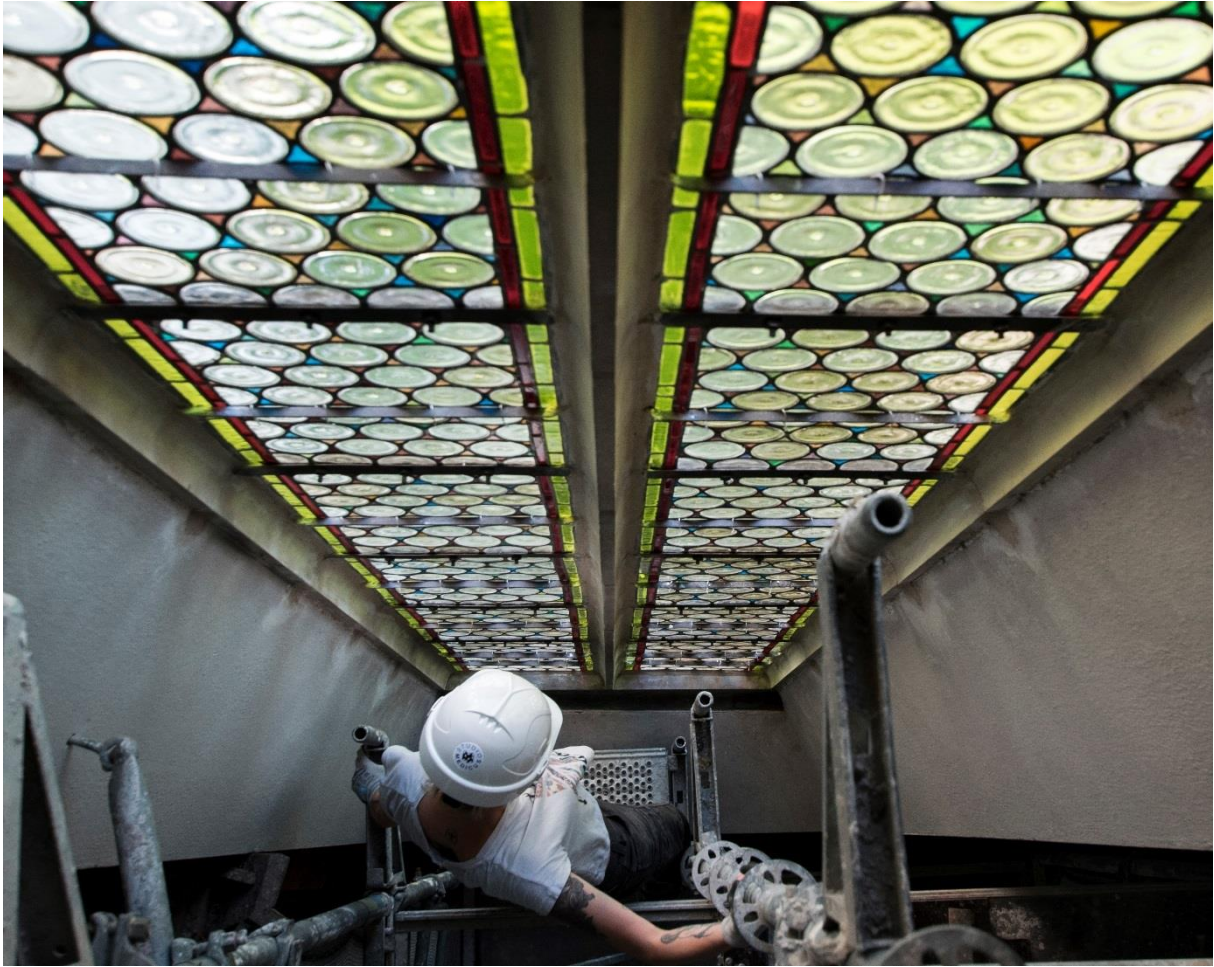
sIII, sIV, sV, sVI, nII

Die Fenster wiesen erhebliche Schäden auf. Vermutlich mit der Idee die Kirche besser zu isolieren und so beheizbar zu machen, wurden in der Vergangenheit innenseitig Floatgläser mithilfe von U-Profilen und Silikon in die Laibungen montiert. Diese unsachgemäße Konstruktion hat nicht nur durch starke Verunreinigungen im Scheibenzwischenraum zu einer ästhetischen Problematik geführt, vermutlich hat der durch die Konstruktion verursachte Hitzestau zu der starken Deformierung der Bleifelder beigetragen.

Diese Deformierung hat wiederum zu einer beträchtlichen Schädigung der Bleiruten als auch zu stellenweisem Glasbruch geführt.

Wegen der fixverglasten Floatgläser innen, hatten zudem die Lüftungsflügel ihre Funktion verloren und waren mit Silikon abgeklebt. Dadurch war es schwieriger geworden das Raumklima in der Kirche zu steuern.

Diese Fehl-Konstruktion welche vermutlich zur Isolierung der Fenster angebracht wurde, wurde entfernt.

Nach dem Ausbau der Fenster aus dem Kitt- und Kalk-Putz-Bett wurden diese in die Werkstätte gebracht und dort zunächst am Tisch vorsichtig flach gedrückt.

Unzählige Risse an Lötstellen und Bleiruten wurden zur Sicherung verlötet. Stark korrodierte Randbleie mussten zum Teil erneuert werden.

Da die gegossenen Butzen überaus stabil waren, waren diese nur sehr vereinzelt gebrochen und wurden dann mit 2k-Epoxydkleber geklebt oder getauscht.

Gebrochene Stücke entlang der Bordüre wurden entweder getauscht oder mit einem Sprung-Blei versehen.

Um die Stabilität und Dichtheit der Fenster zu steigern wurde in alle Bleiruten anschließend Verstreichkitt eingeschlemmt.

Die Bleihaften konnten in Zuge der Restaurierung nicht erhalten werden und wurden durch verzinnnten Kupferdraht ersetzt.

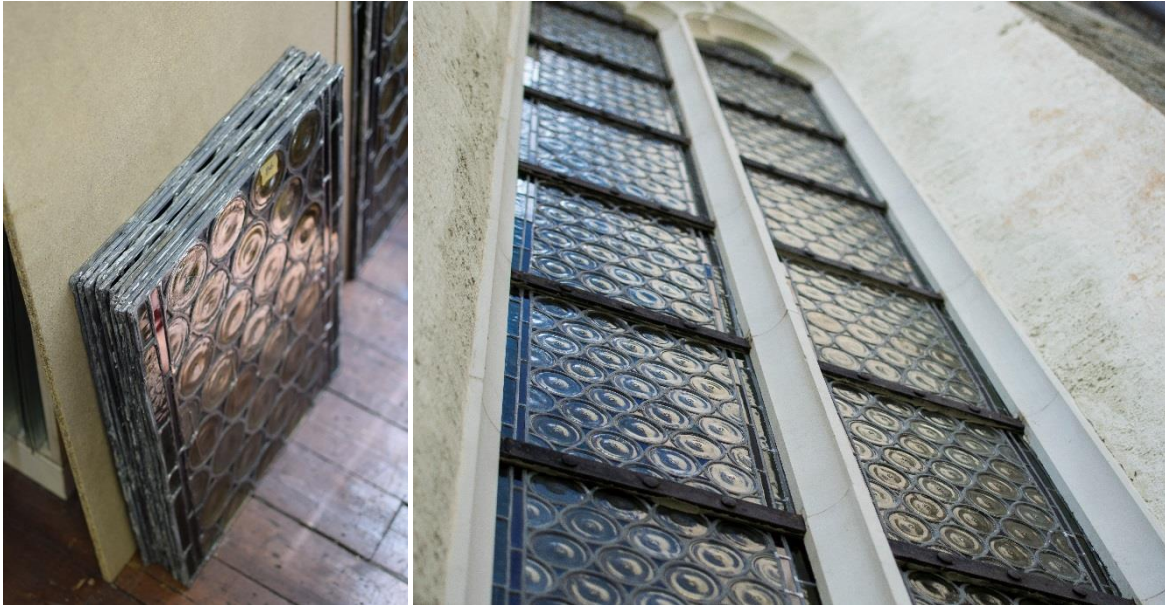
links: Die Bleifelder am Werkstattboden nach der Restaurierung
rechts: Die wieder-eingebauten Bleifelder nach der Restaurierung
